PROCES-VERBAL DE DESCRIPTION

PROCES VERBAL DE DESCRIPTION

Sur la commune de 91310 LINAS 40, rue de la Division Leclerc.

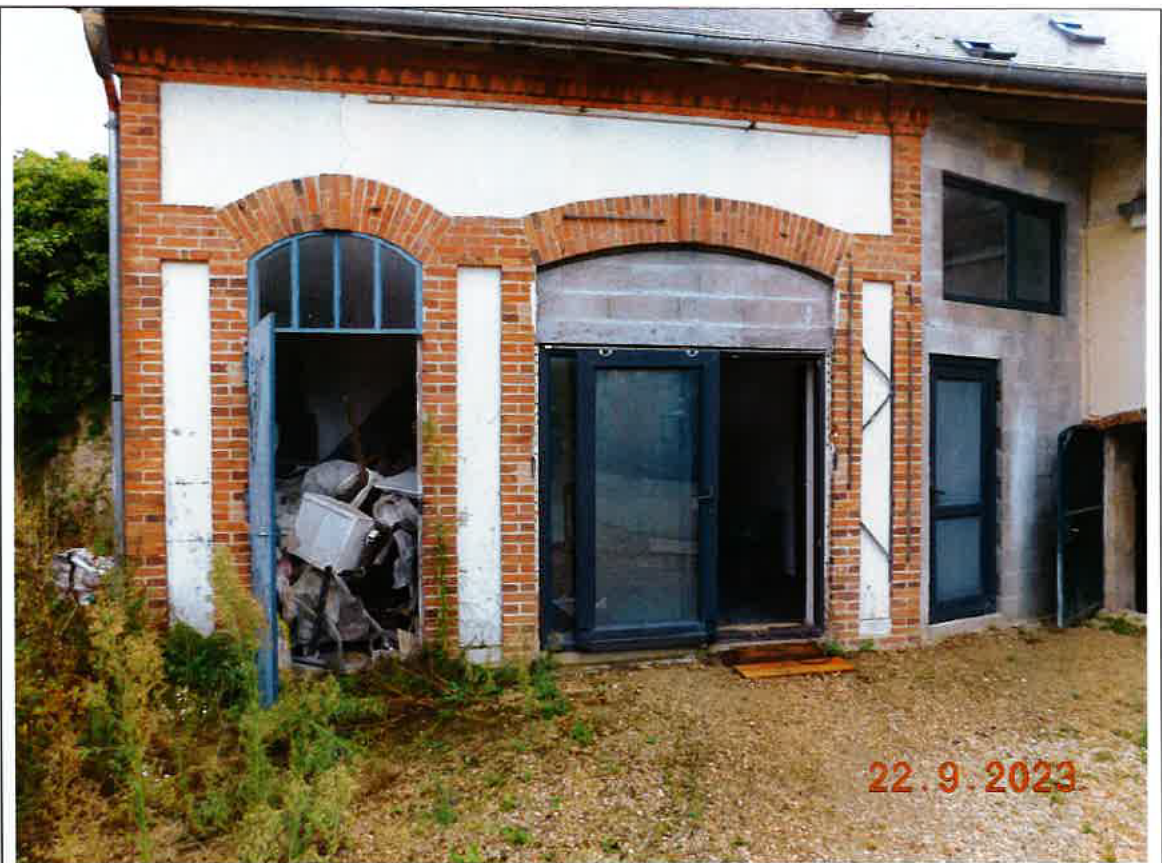
Pièce à vivre :

Sol : parquet dégradé et plinthes faïencées.

Une baie vitrée bénéficiant d'une ouverture oscillo battante mais déjà dégradée.

Un ensemble de prises électriques, interrupteurs en état dégradé.
