DEUXIEME LOGEMENT

TROISIEME LOGEMENT

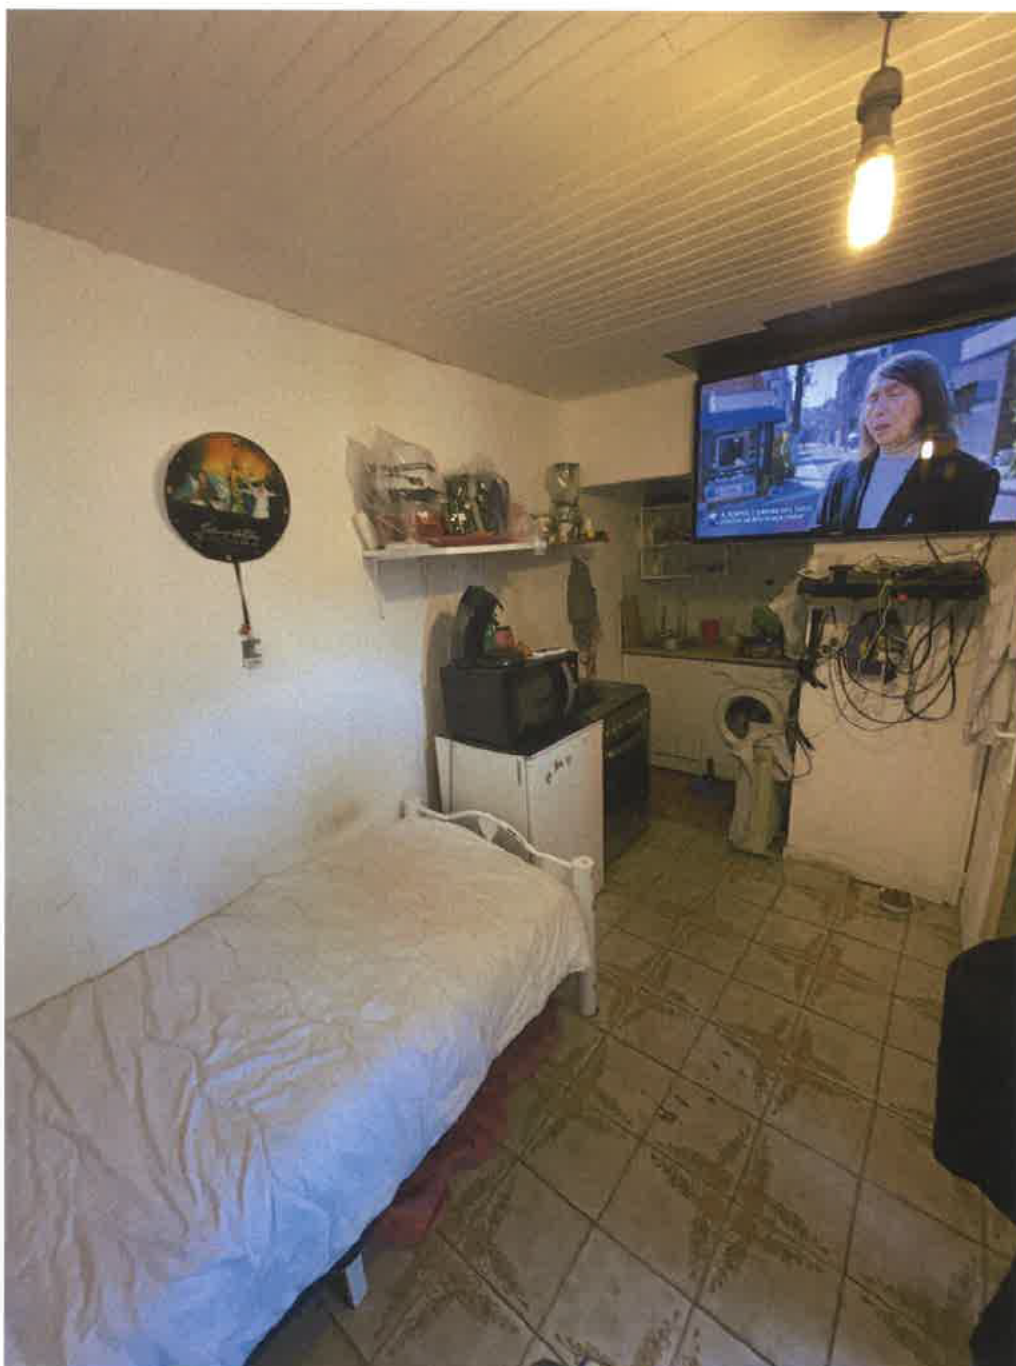
Pièce à vivre

Le sol est carrelé.

Les murs sont peints.

Au plafond, j'observe du lambris. L'ensemble est à l'état d'usage.

Le chauffage est assuré par des radiateurs électriques d'appoint.

L'éclairage naturel est assuré par une fenêtre simple battant, châssis en PVC, munie d'un film occultant.

Un renforcement accueille une kitchenette comprenant un évier muni d'une robinetterie de type eau chaude/eau froide.
