PROCES-VERBAL DE DESCRIPTION

**L'AN DEUX MILLE VINGT QUATRE
ET LE TROIS JANVIER**

Certifie m'être transporté ce jour à 11 heures 00 sis 9-15 Avenue Henriette 93700 DRANCY cadastré section BP n°242

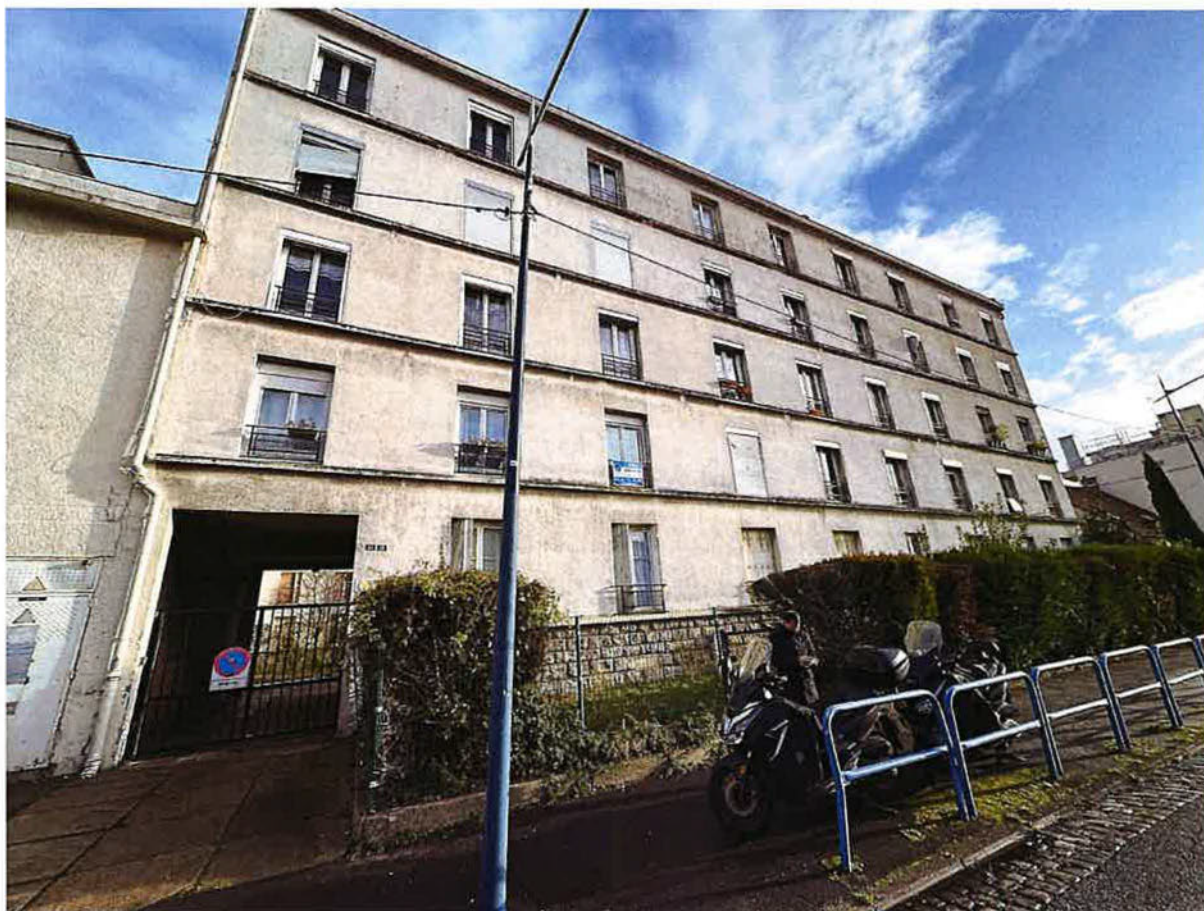
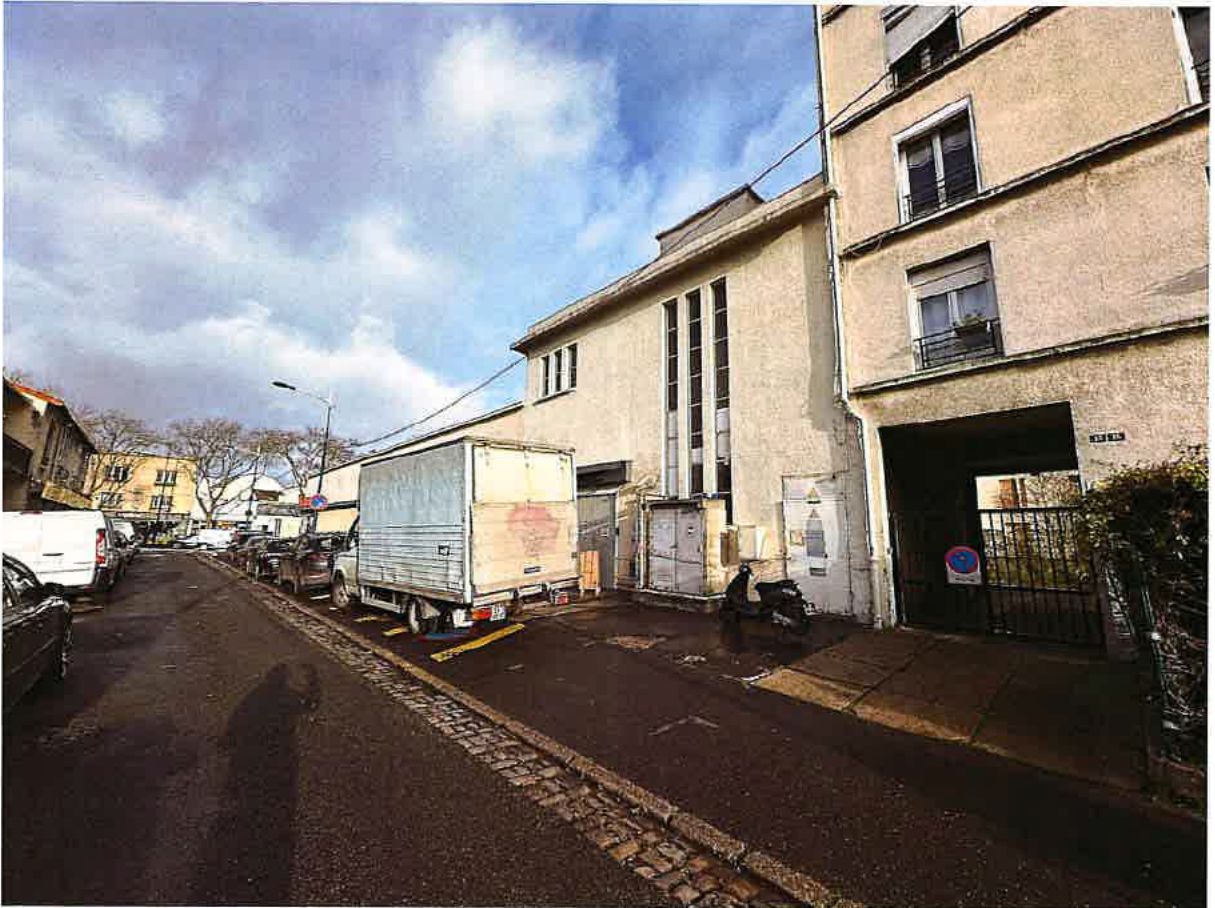
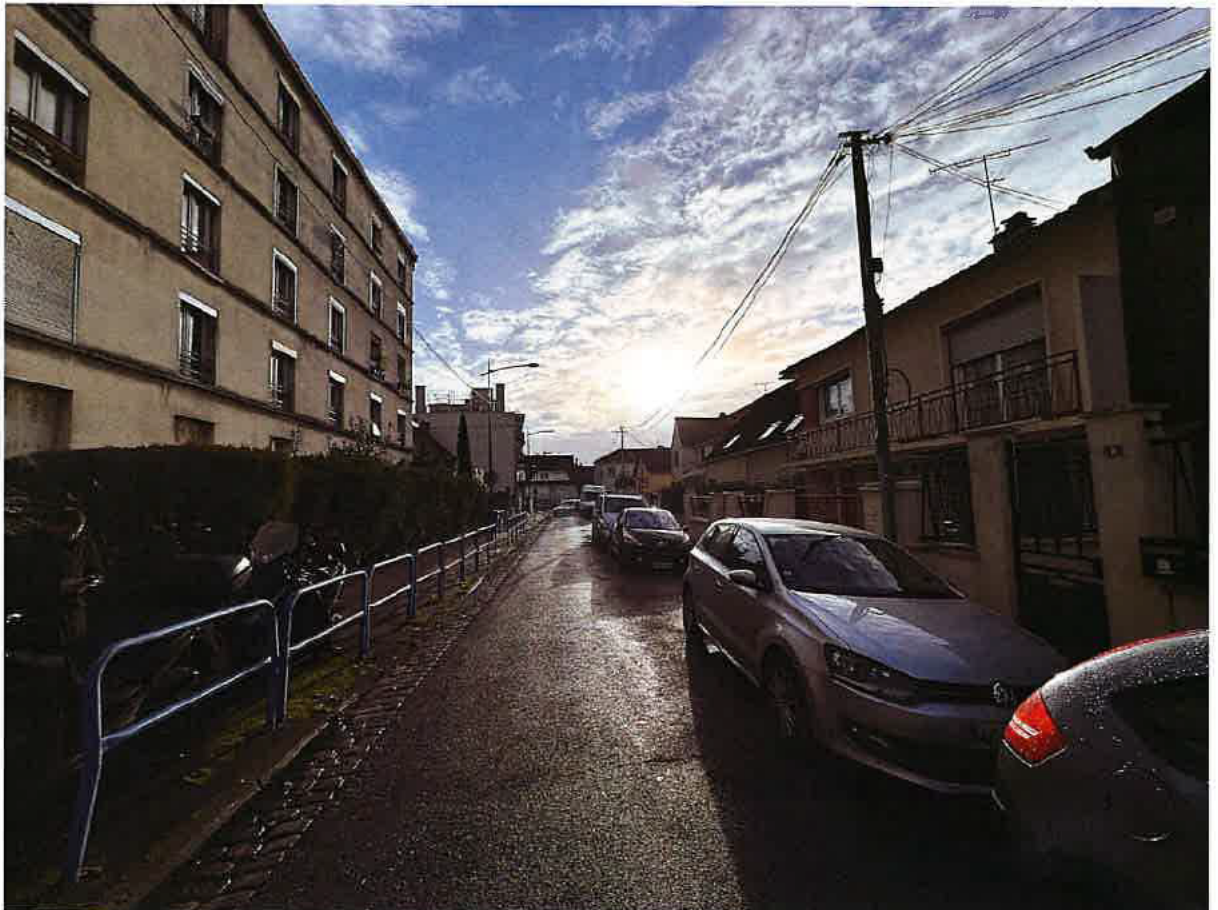
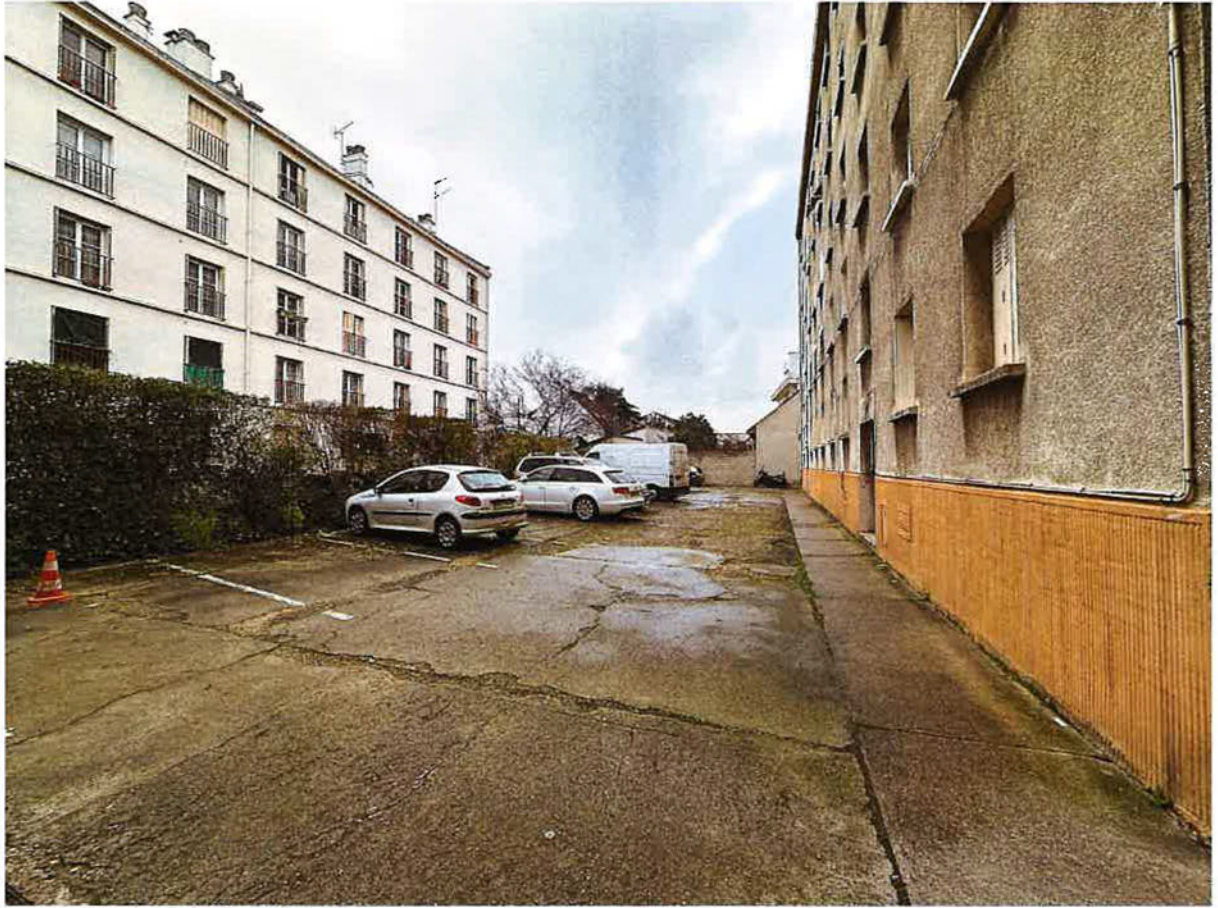
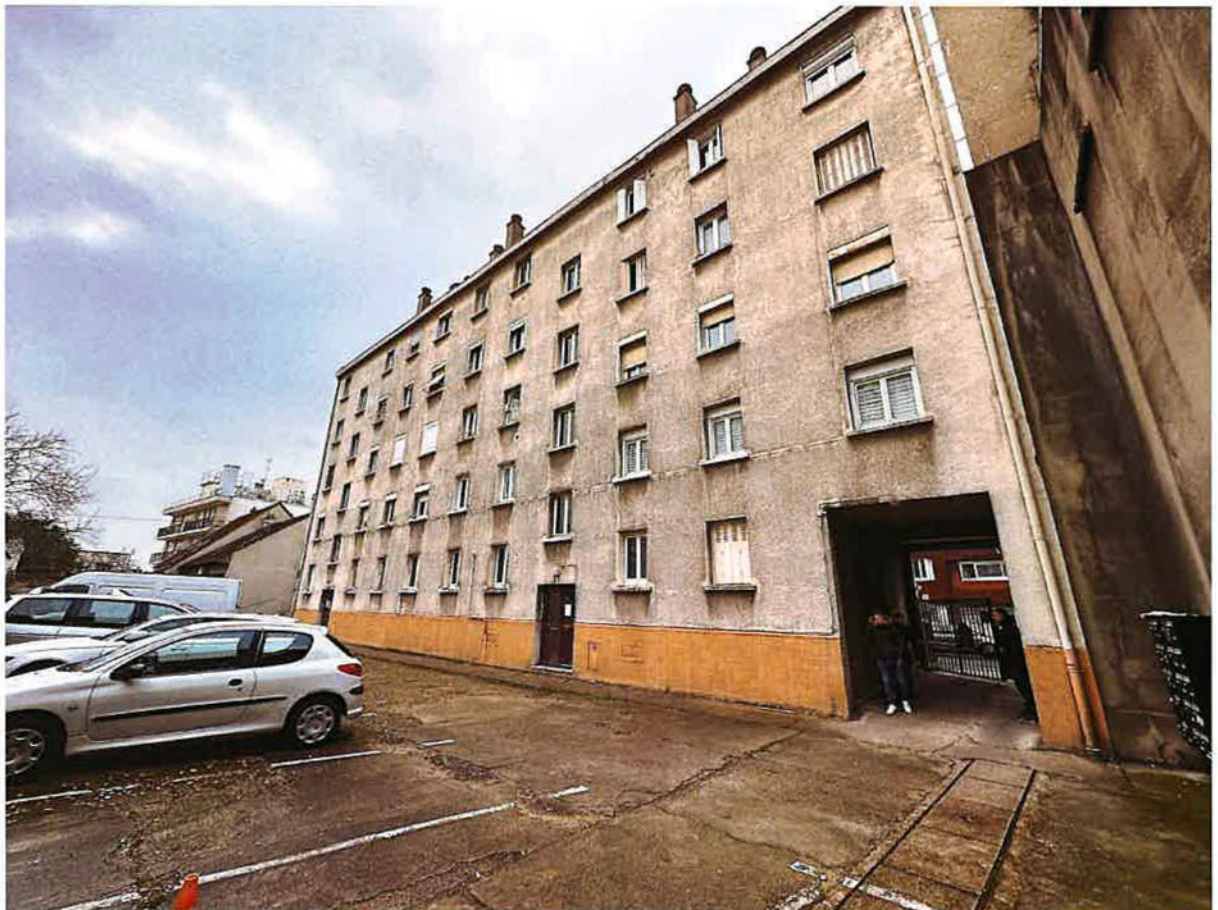
Il s'agit d'un immeuble à usage exclusif d'habitation datant des années 1970 sans charme particulier et implanté sur un terrain rectangulaire plat avec cour bétonnée en partie arrière en mauvais état et permettant le stationnement de véhicules.

L'immeuble est entretenu et propre. L'accès se réalise par une porte digicode qui ne fonctionne pas.

Le gros-œuvre est édifié de béton, parpaings et pierre, les façades sont sous enduit de type crépi en état moyen et d'une toiture terrasse.

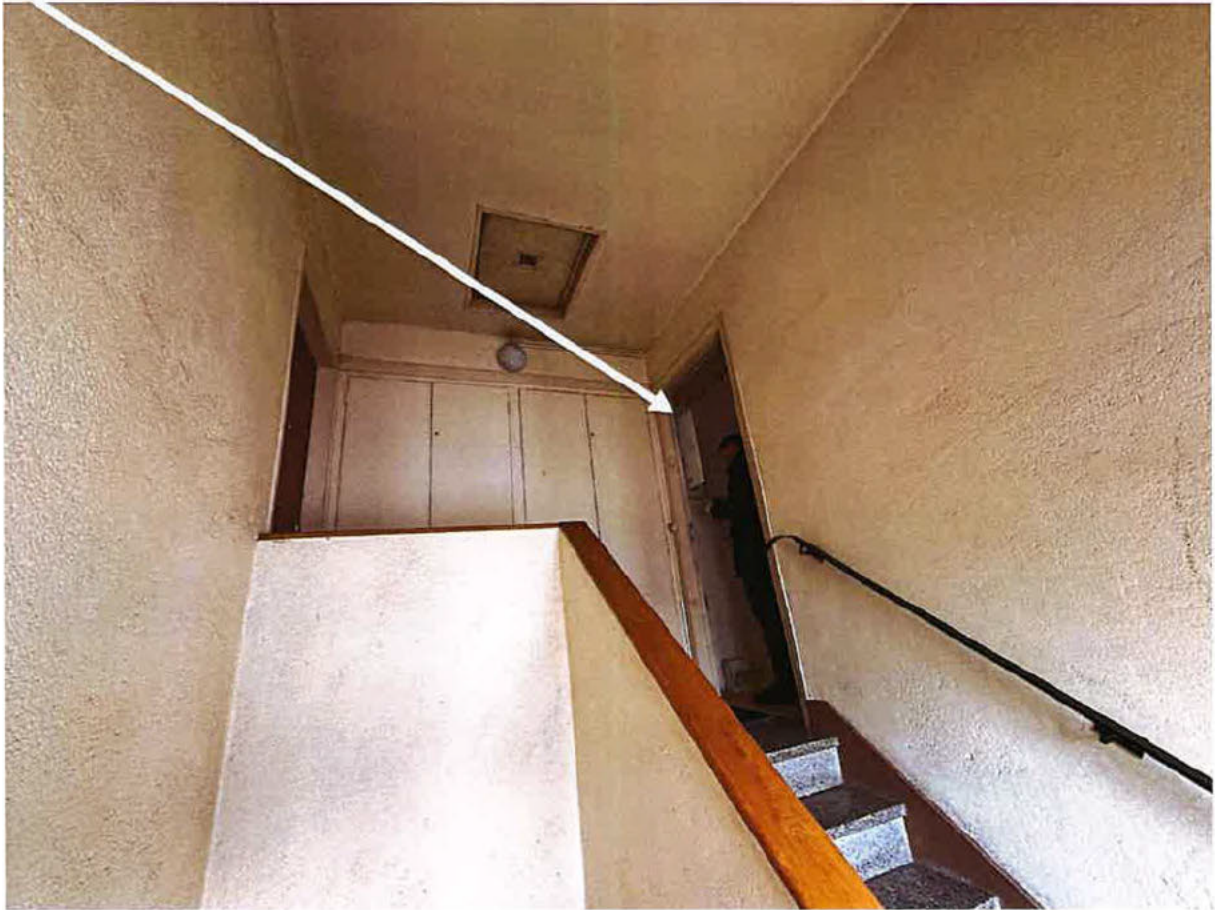
PORTE D'ENTREE ET COULOIR :

L'entrée se réalise depuis une porte en bois avec 2 verrous simples en état d'usage.
