PROCES-VERBAL DE DESCRIPTION AVEC RELEVÉ DE SURFACES

**L'AN DEUX MILLE VINGT-QUATRE
ET LE ONZE SEPTEMBRE**

Syndicat des Copropriétaires du bâtiment F4 sis 1 à 23 rue de la Noue à BAGNOLET (93170), représenté par la SELARL BLEROT & ASSOCIES, administrateur provisoire, demeurant 26 Chemin de la Madeleine 93000 BOBIGNY, nommé à cette fonction suivant ordonnance rendue par le Tribunal de Grande Instance de BOBIGNY en date du 17 Janvier 2014, conformément à l'article 29-1 de la loi du 10 juillet 1965

Certifie m'être transporté ce jour à 16 heures 00 , sis bâtiment F4, au 1 à 23 rue de la noue 93170 BAGNOLET cadastré section V numéro 263 , V 327 et V 358 au 28^{ème} étage dernière porte à droite dans le dégagement prolongeant à gauche le palier des ascenseurs lot 142706 , accompagné d'un diagnostiqueur expert de la société REZAM DIAGNOSTIQUES sis 95 Avenue du Président Wilson à MONTREUIL (Seine Saint Denis), d'un serrurier de l'entreprise CLEVOLUTION et de deux témoins requis par la loi à savoir Mr DELALANDE Arnaud et Mr BACKOUCHE Fabrice et ce après avoir averti [REDACTED] de ma visite ce jour par LRAR en date du 16.08.2024

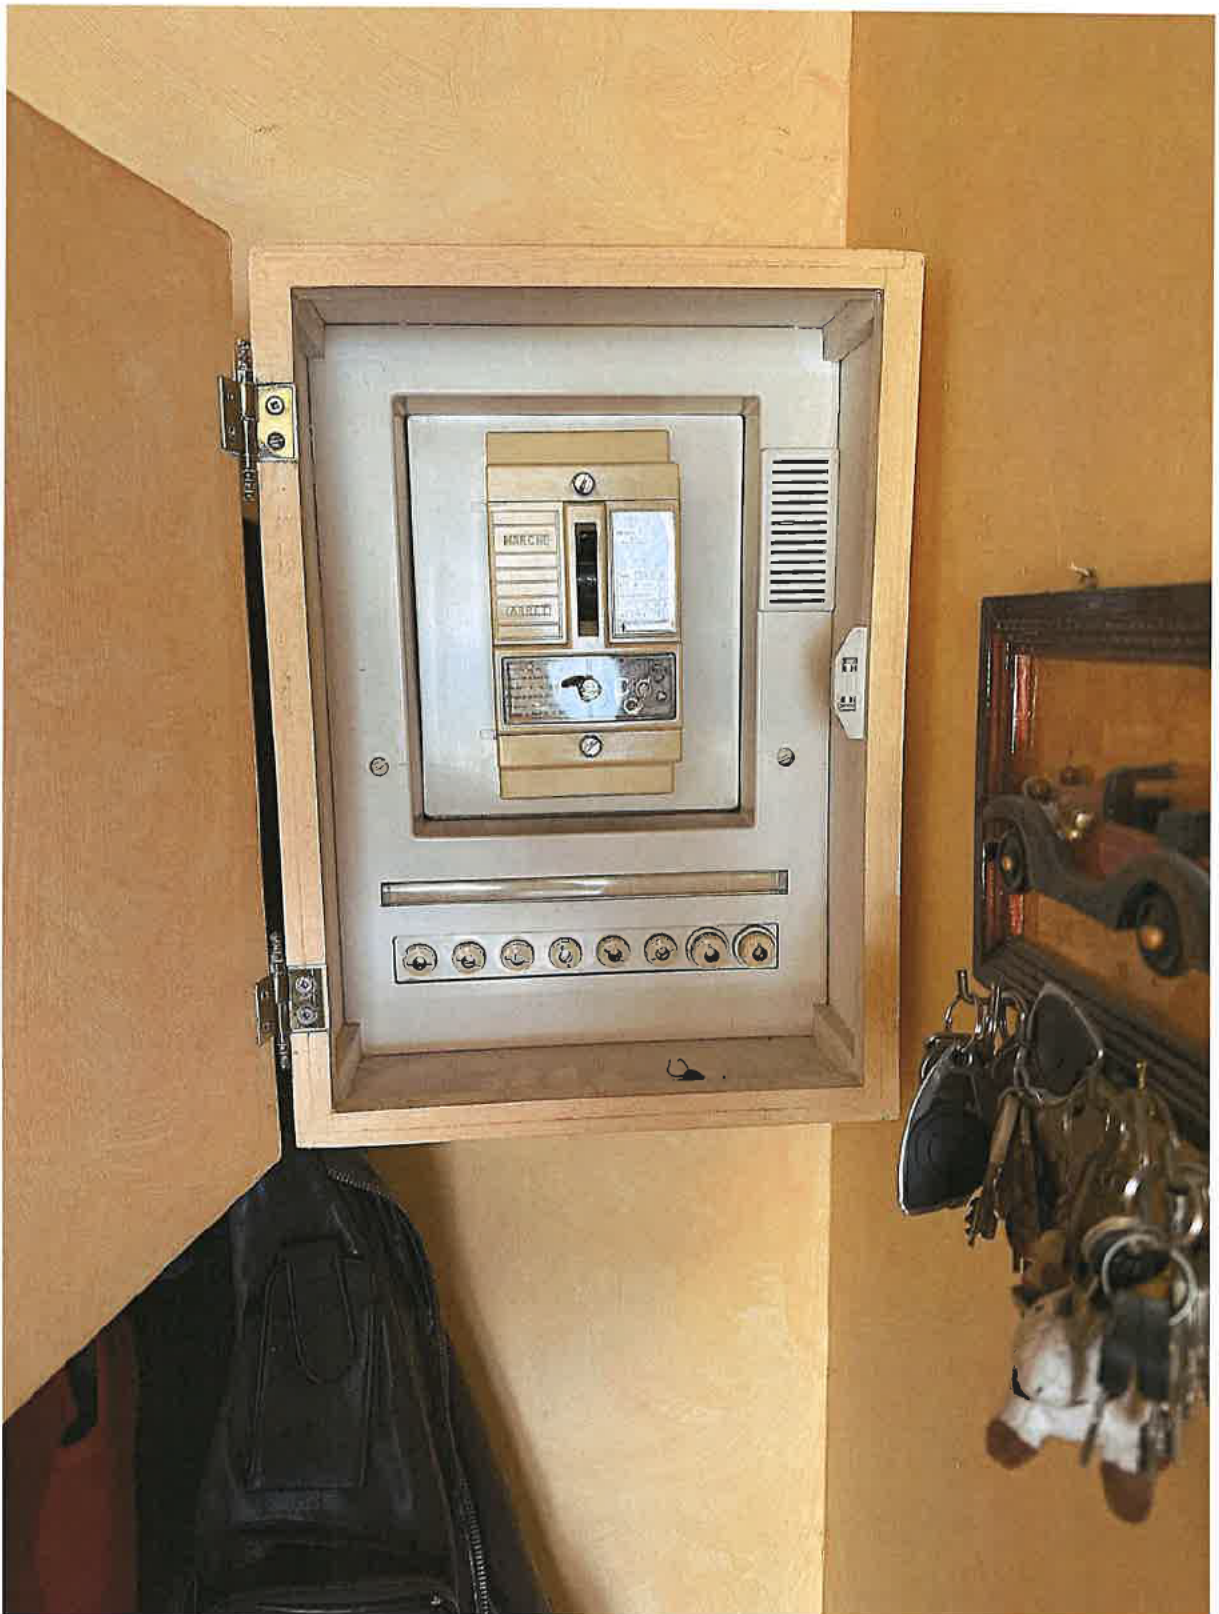
Le diagnostiqueur expert me déclare que l'électricité semble en état d'usage et d'époque avec la construction de l'immeuble et qu'il en est de même du tableau électrique mais que le tableau électrique n'étant pas démontable le diagnostic électrique ne peut être réalisé.
