PROCES-VERBAL DE DESCRIPTION

Je me suis transportée, ce jour **VINGT-DEUX OCTOBRE DEUX MILLE VINGT-QUATRE, au 13 Avenue Victor Hugo 93270 SEVRAN**, et là étant, à 14 Heures, j'ai procédé au procès-verbal descriptif en l'absence de :

La saisie porte sur les droits et biens immobiliers sis à : 13 avenue Victor Hugo 93270 SEVRAN

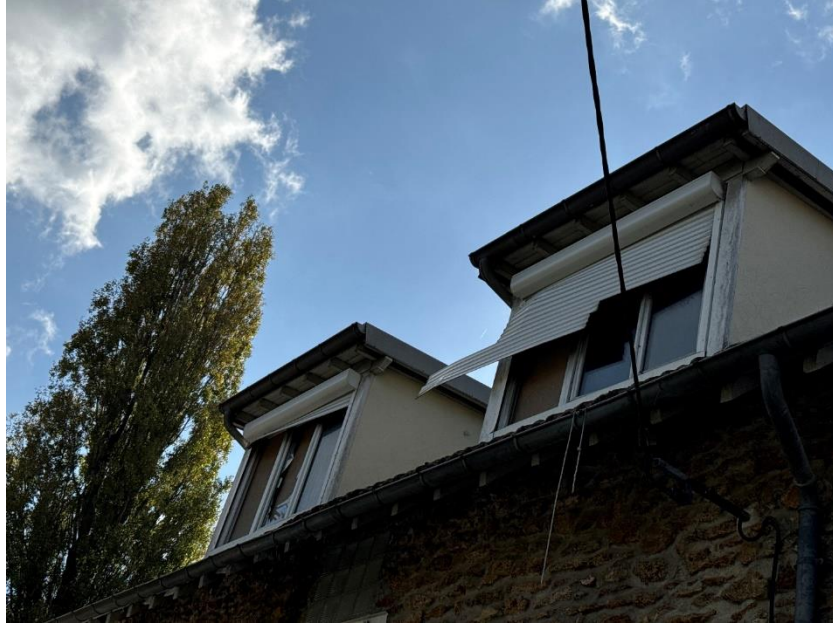
La pavillon d'un incendie dont le foyer se situait au 1^{er} étage.

Les fenêtres du premier étage marquent les stigmates d'une explosion due au feu.

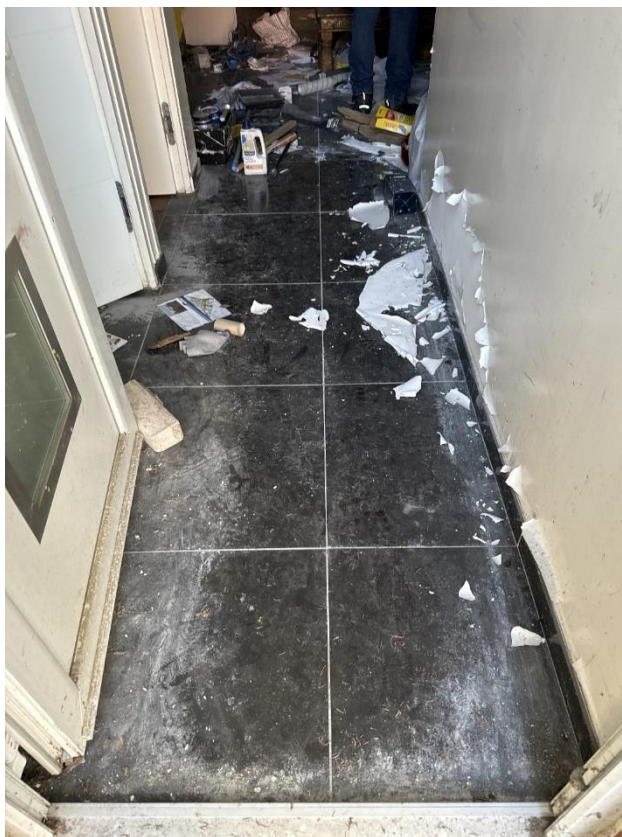
ENTREE :

Le sol est en carrelage. Il s'agit d'un carrelage moderne, grand dalle noires / gris foncé.

Les murs et le plafond sont en mauvais état.

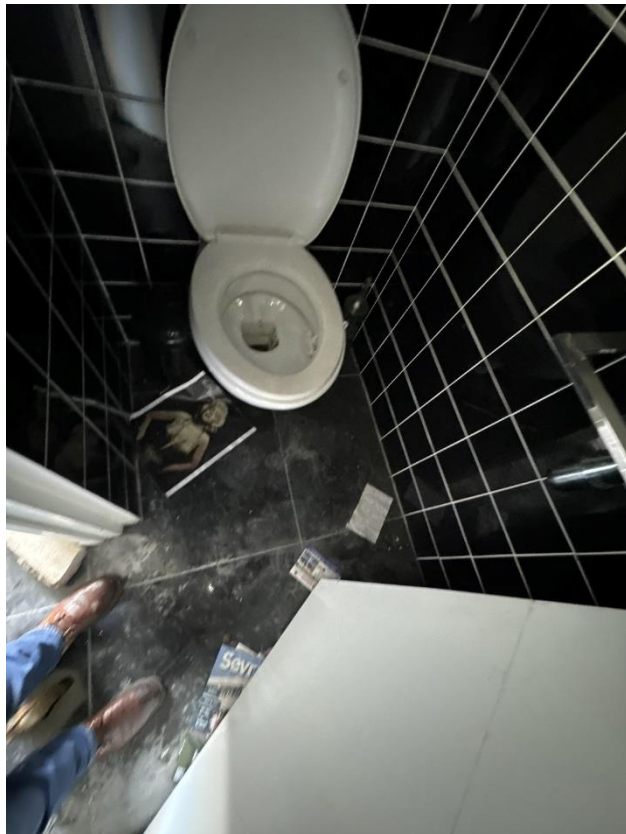
WC – 1^{ère} porte droite :

Le sol est en carrelage. Il s'agit d'un carrelage moderne, sale, ne présentant pas de dégradation structurelle.

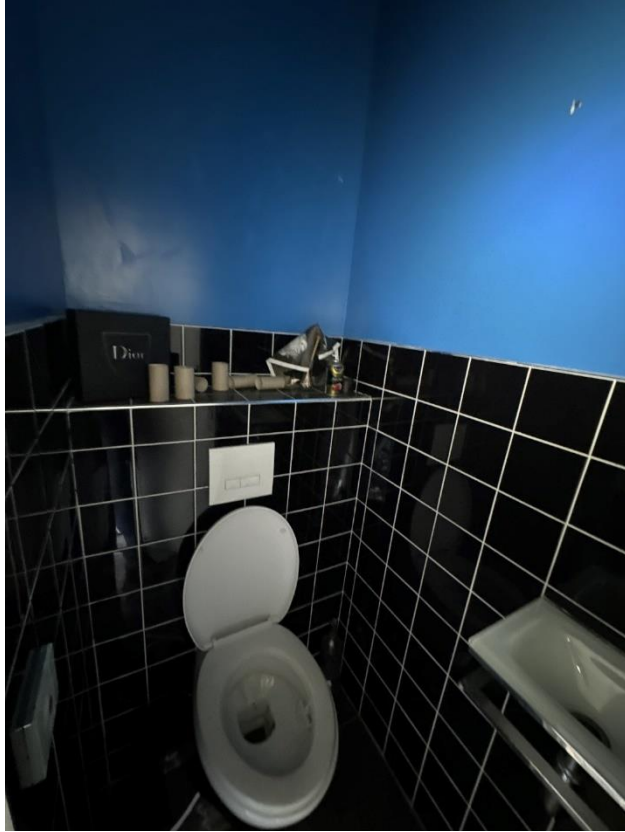
La faïence murale est apposée jusqu'à mi-hauteur des murs. La partie supérieure est peinte. La faïence ainsi que la peinture sont en bon état.

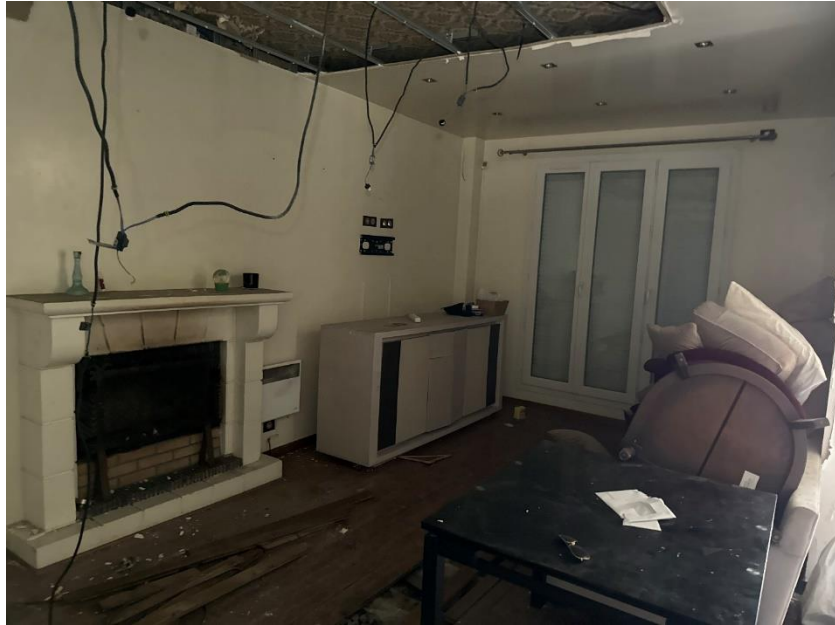
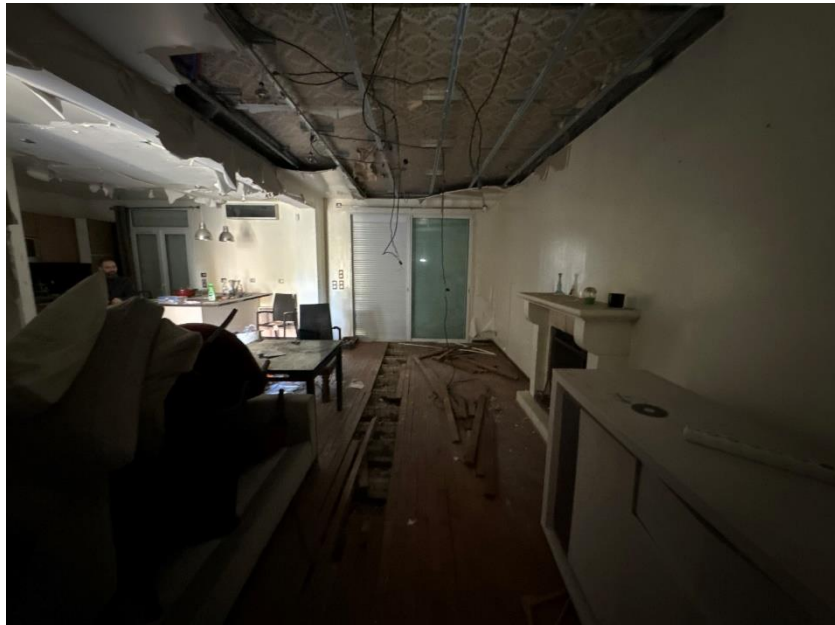
CUSINE et PIECE PRINCIPALE :

Un plancher constitué de parquet bois est présent. Le parquet est abîmé et gondolé par endroit.

Il est pour partie démonté.

Le plafond est constitué d'un faux plafond qui est partiellement démonté et en mauvais état.

La peinture des murs est en mauvais état.

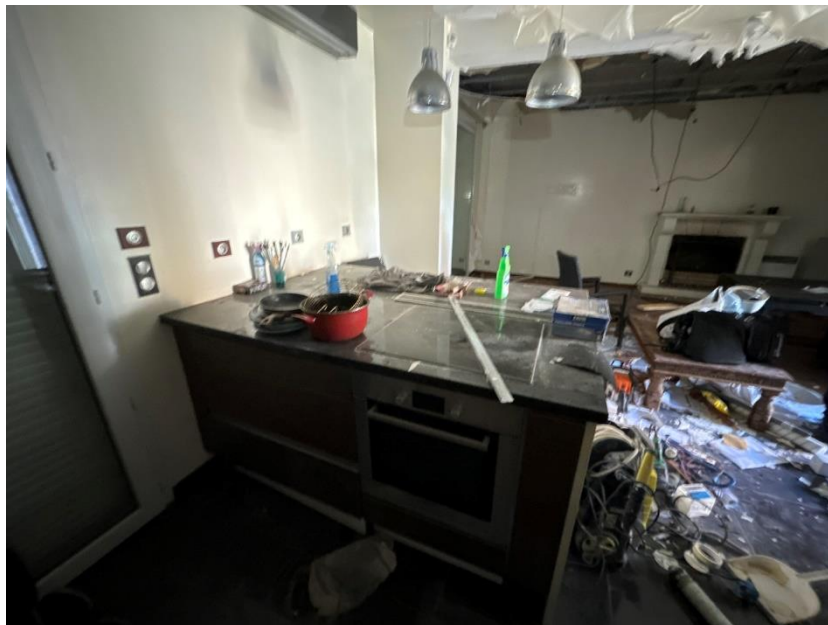
Le tout est récent, mais soumis à la poussière et en mauvais état d'entretien.

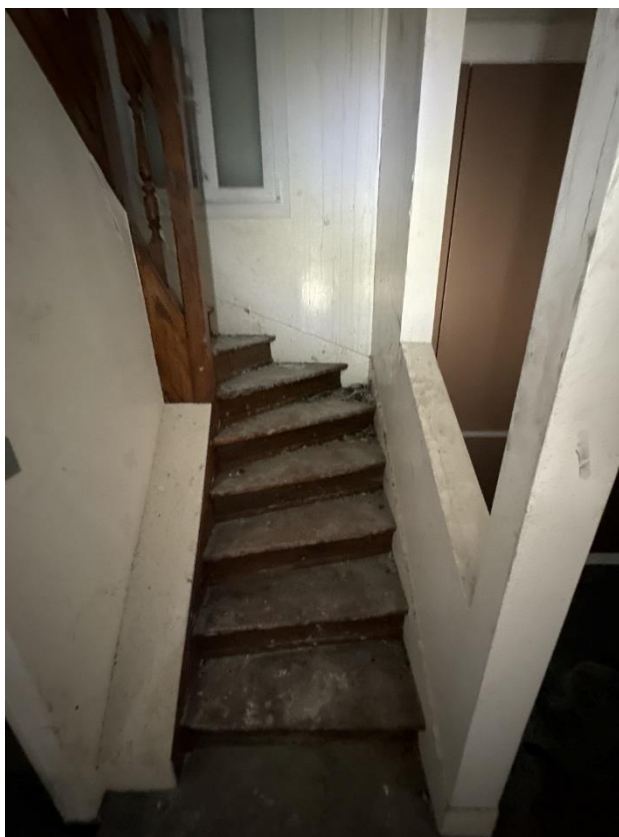
ESCALIER :

De nombreux débris, déchets d'incendie sont présents dans l'escalier bois verni lequel est dans un mauvais état.

La peinture de la cage d'escalier est recouverte de suie.

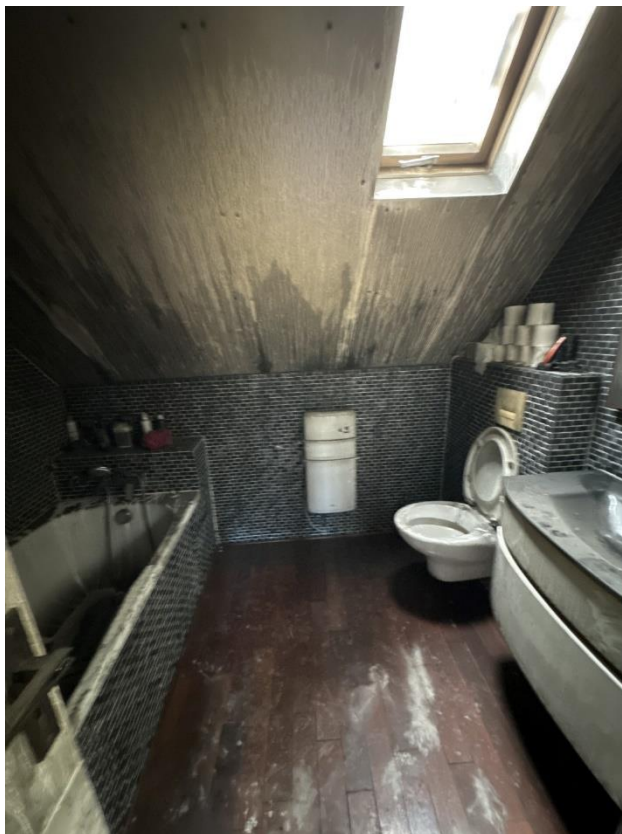
Le sol de la salle d'eau est en parquet lequel a été peu abîmé par l'incendie. Cette pièce a majoritairement été impactée par la poussière et de la suie.

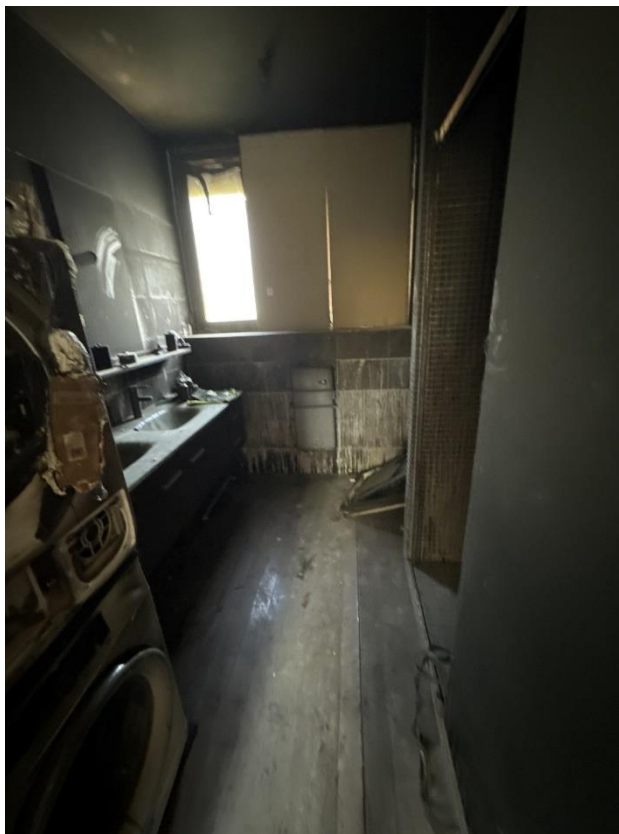
Une salle d'eau attenante était aménagée, laquelle a également été fortement dégradée par l'incendie.

Les fenêtres ont été soufflées par le feu .

Tous les équipements présents dans cette salle d'eau ; lave-linge, sèche-linge, sanitaires sont abîmés...

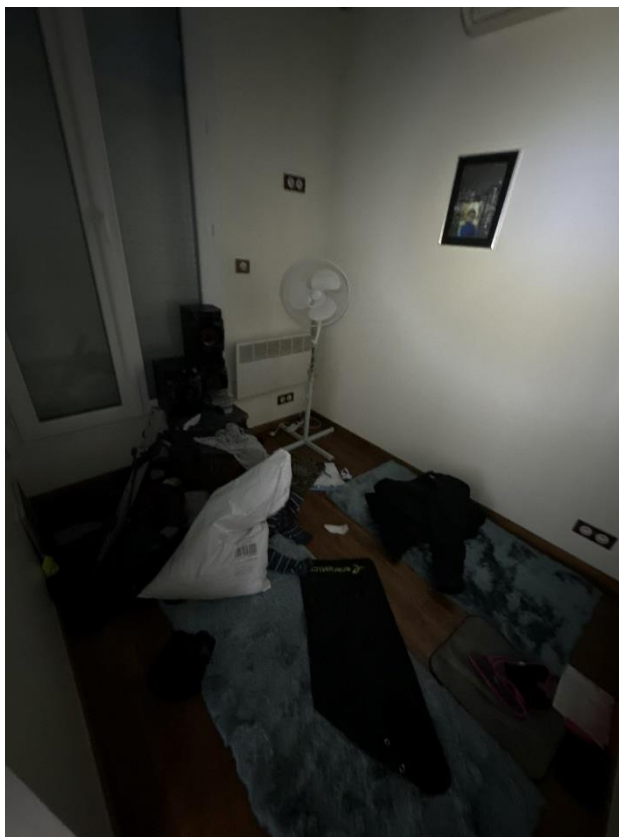
CHAMBRE 1 au rez-de-chaussée, deuxième porte gauche :

Les murs sont peints. La peinture des murs est en mauvais état d'usage et d'entretien de même que le plafond.

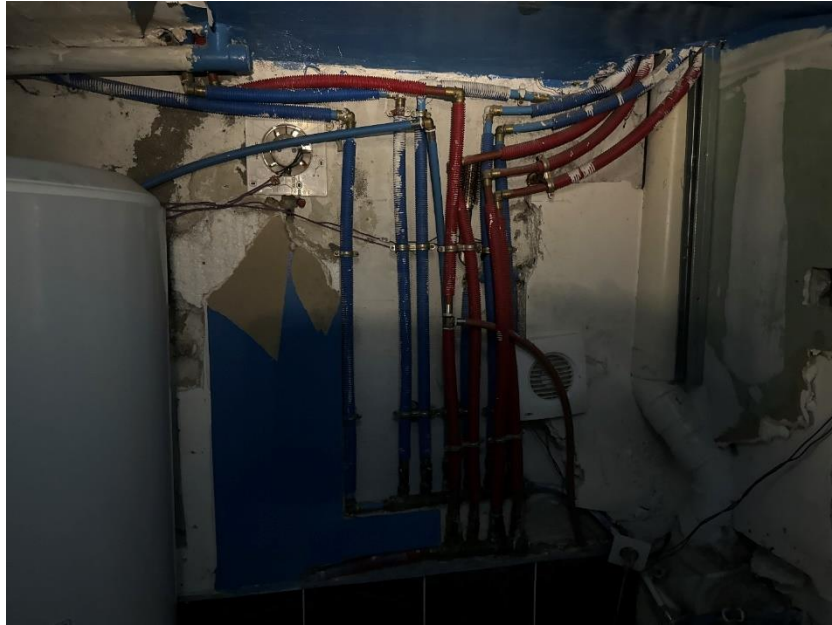
Le sol est carrelage moderne, sans problème structurel mais sale et en mauvais état d'entretien.

Un chauffe-eau électrique est présent. Lequel n'est pas en fonctionnement lors de notre passage.

Le cloisonnement est en cours.

La réfection du chauffage est en cours dans cette pièce.

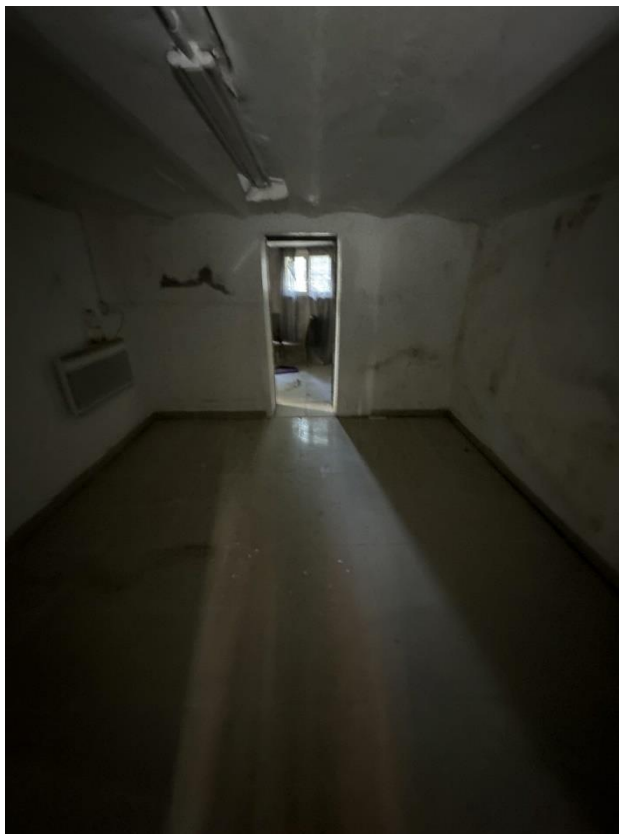
PIECE N°2 _ sous-sol :

Il s'agit d'une petite pièce qui ne bénéficie d'aucune aération naturelle.

Les murs sont peints. Ils sont recouverts de moisissure et d'humidité.

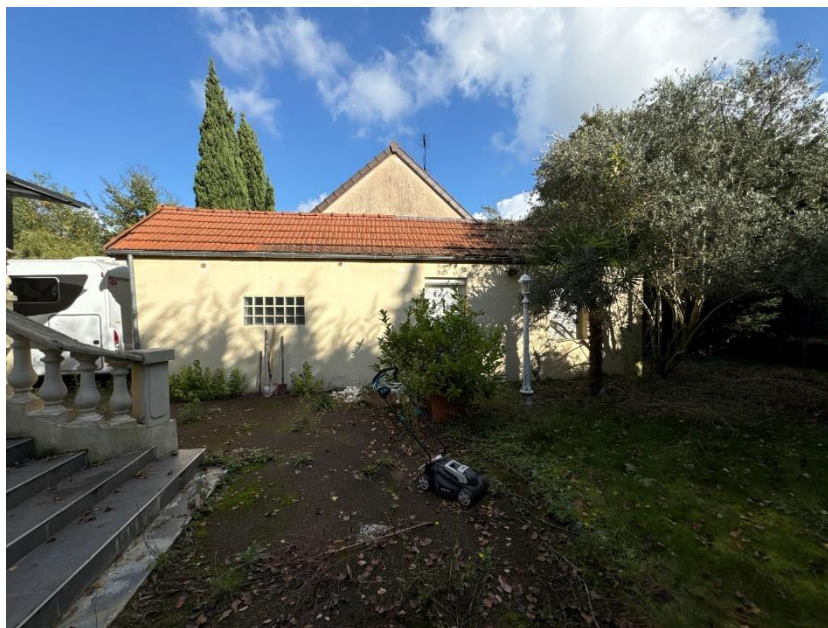
ANNEXE :

Une annexe est existante derrière le pavillon dans le jardin.

Le ravalement extérieur de l'annexe est en bon état.

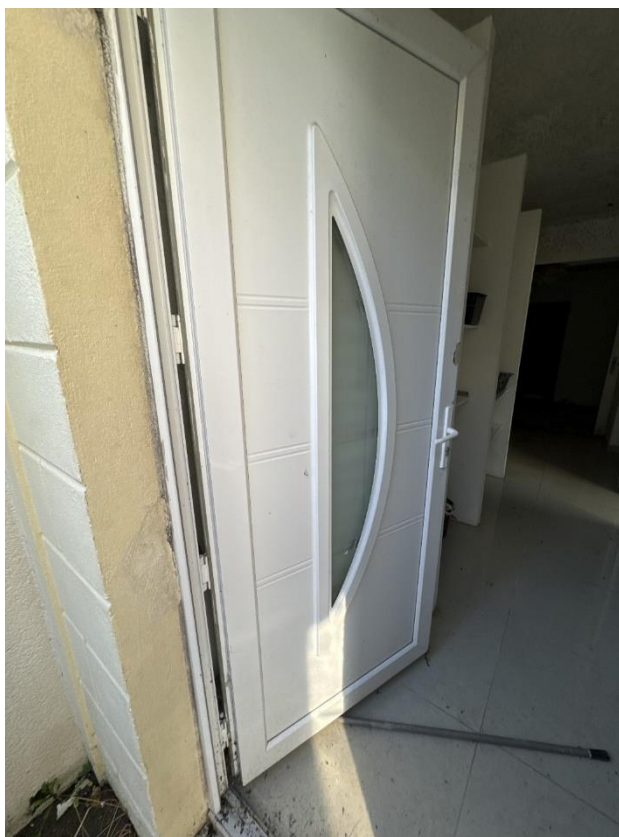
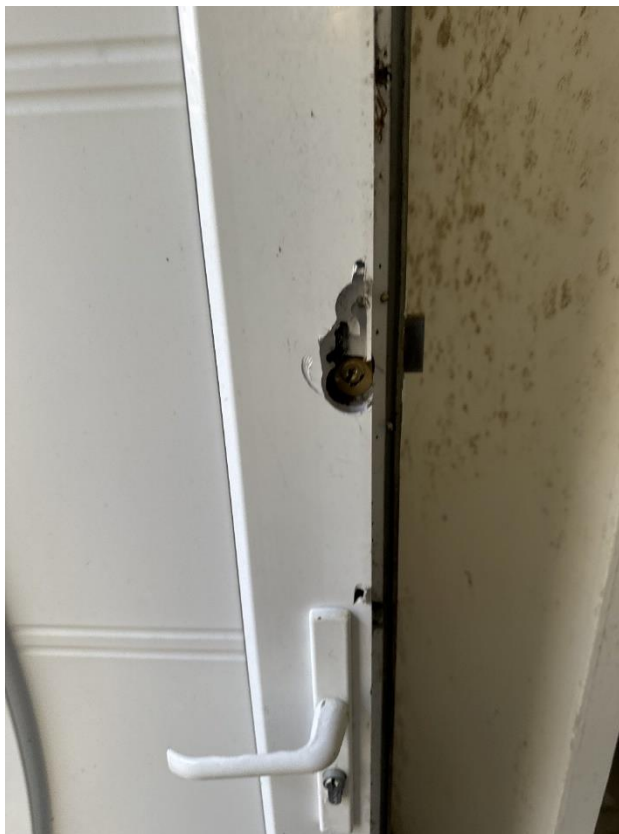
Je pénètre dans l'annexe laquelle est fermée par une porte PVC doublée dont la serrure est déjà cassée.

Une forte odeur d'humidité est présente dans cette annexe.

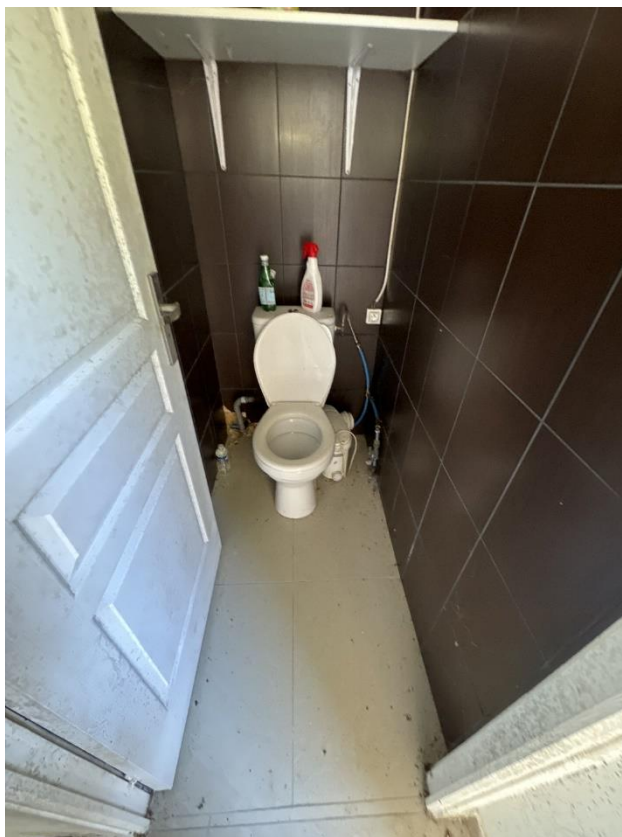
WC : première porte droite :

Un WC est aménagé et présent, fonctionnant sur un système de sanibroyeur.

Le carrelage au sol est de conception récente, de même que la faïence murale. Le tout est en mauvais état d'entretien et de la moisissure est présente partout.

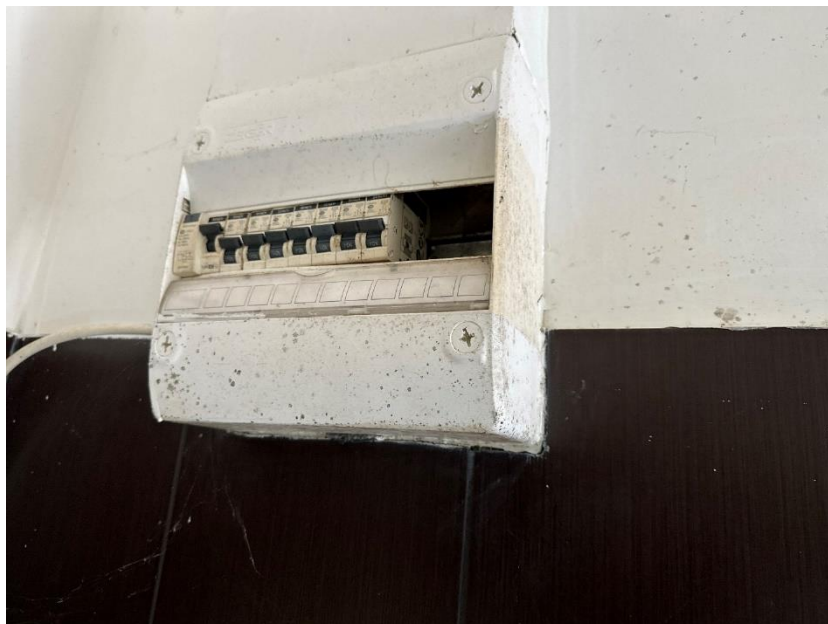
Un sous-tableau électrique dans les WC.

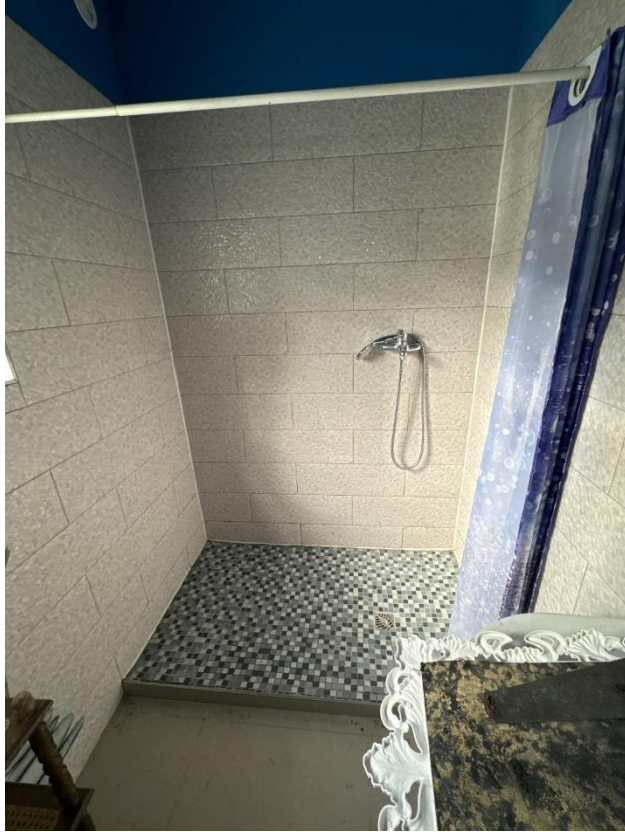
SALLE D'EAU - pièce droite :

Le sol est en carrelage lequel est de conception récente en mauvais état d'entretien.

Au niveau de l'angle formé entre le mur fond droit et face, une douche à l'italienne est aménagée.

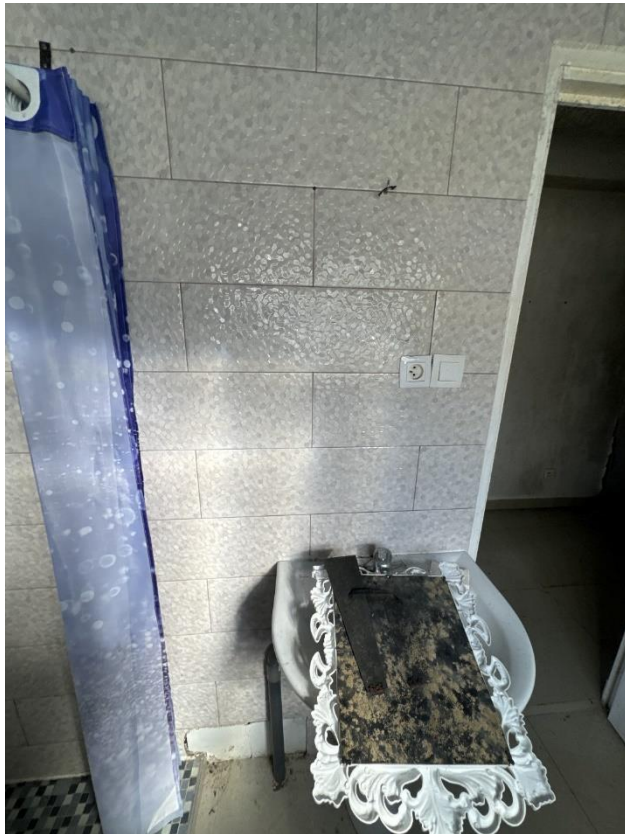
La faïence murale est existante partout en périphérie laquelle est en bon état si ce n'est qu'elle est sale et recouverte de poussière.

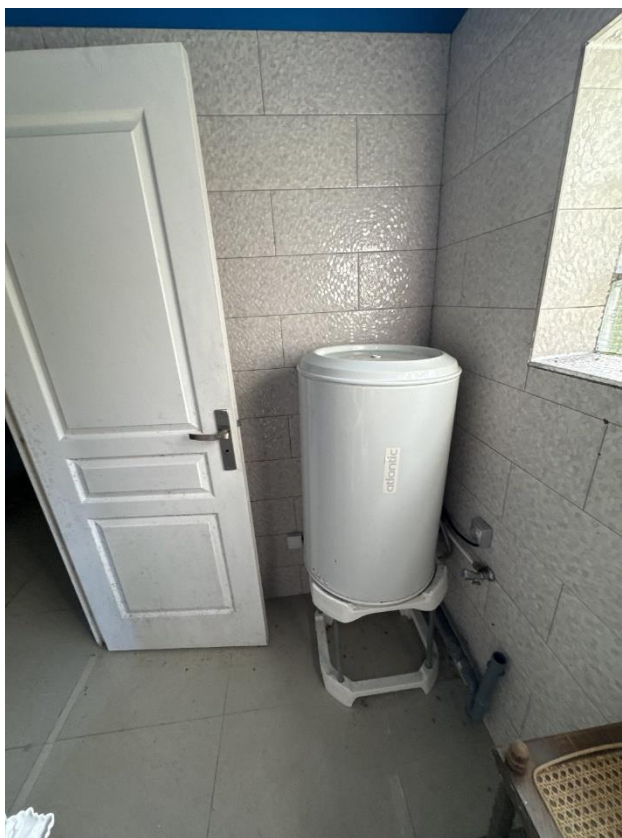
Un lavabo est présent sur le mur fond.

Un ballon d'eau chaude électrique est présent dans la pièce.

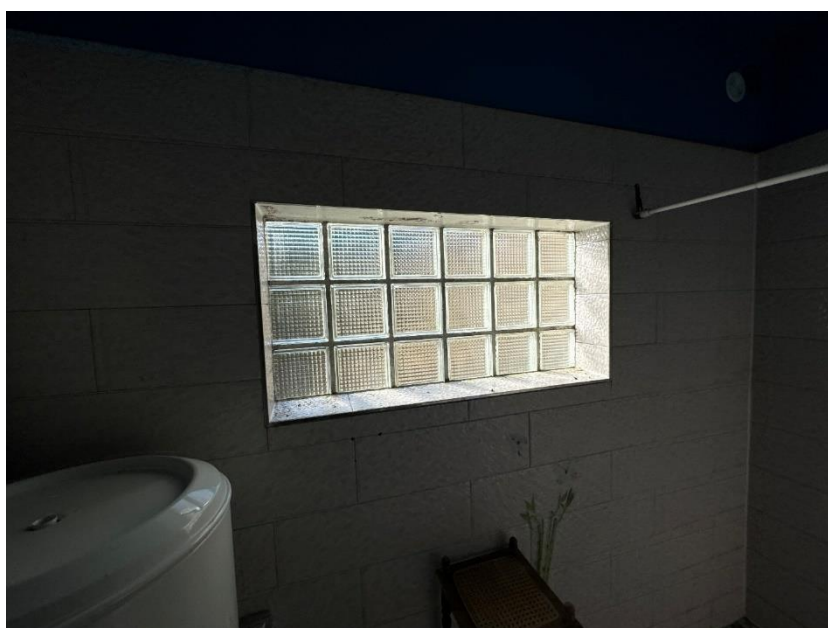
La pièce ne bénéficie d'aucune aération naturelle puisqu'il s'agit d'une simple ouverture constituée de pavés de verre.

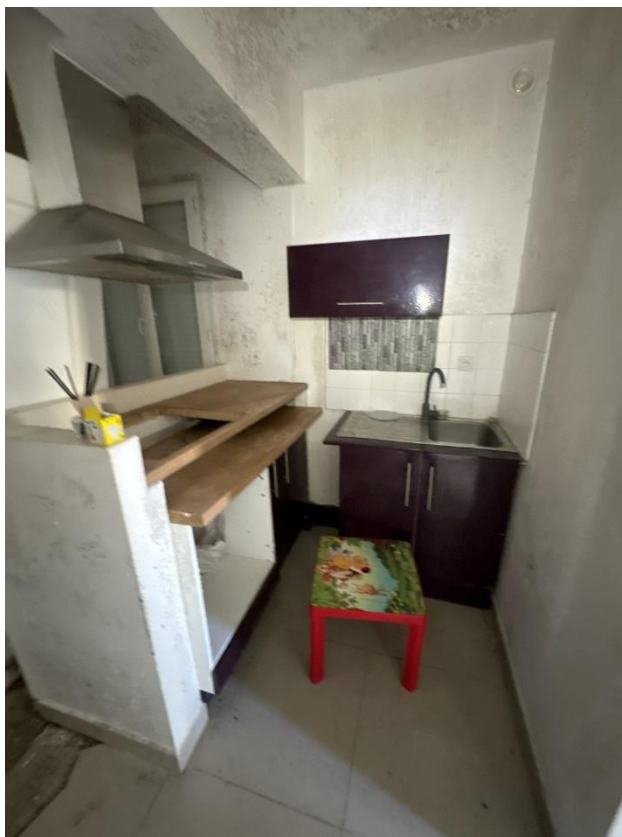
COIN CUISINE :

Le coin cuisine semble être en travaux, en cours de réaménagement.

Le sol est en carrelage. Il s'agit d'un carrelage identique de conception récente en bon état. Une dalle de carrelage est cassée à l'angle du bar constituant les séparations avec la pièce principale.

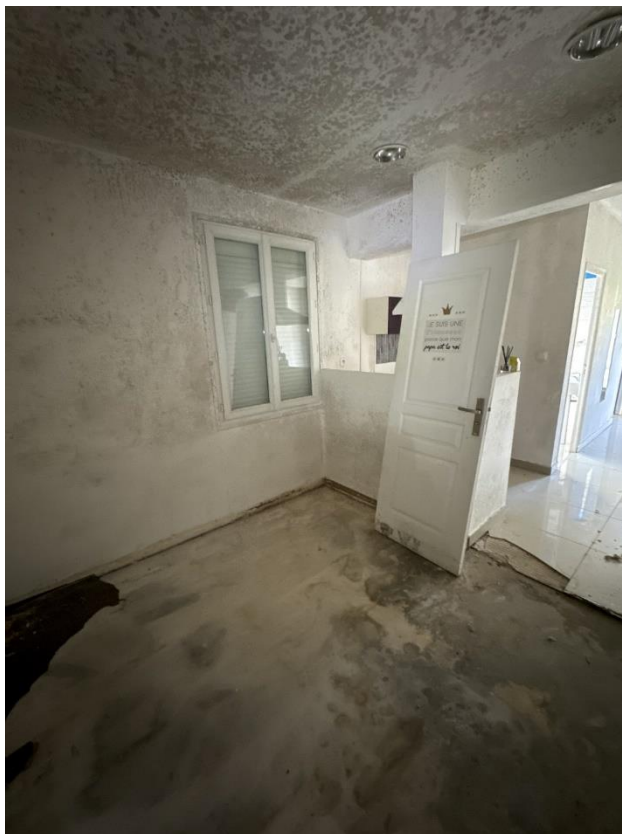
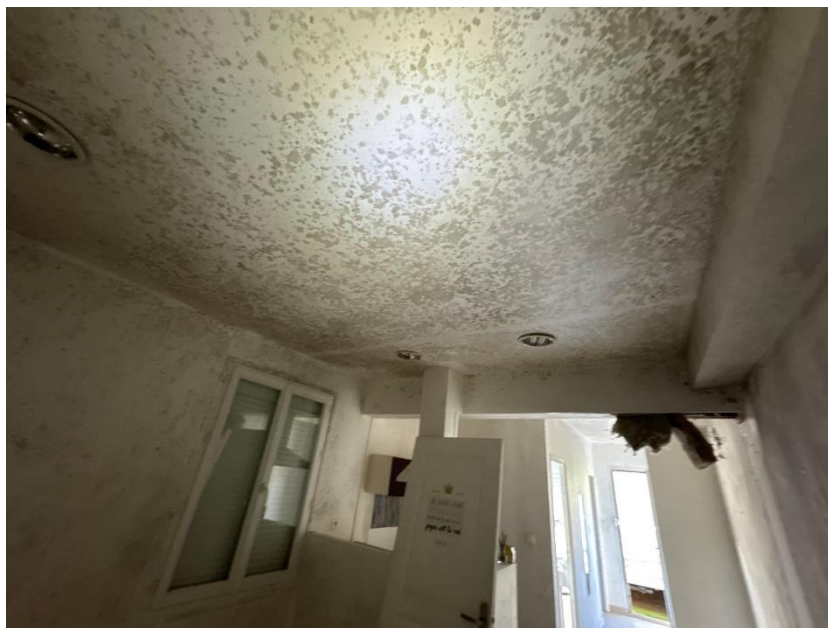
Les murs sont intégralement recouverts de moisissures de même que le plafond.

Une fenêtre, châssis PVC double vitrage est aménagé dans le mur droit, exposition Sud, munie de volets roulants extérieurs. Le tout est électrique et ne peut être testé.

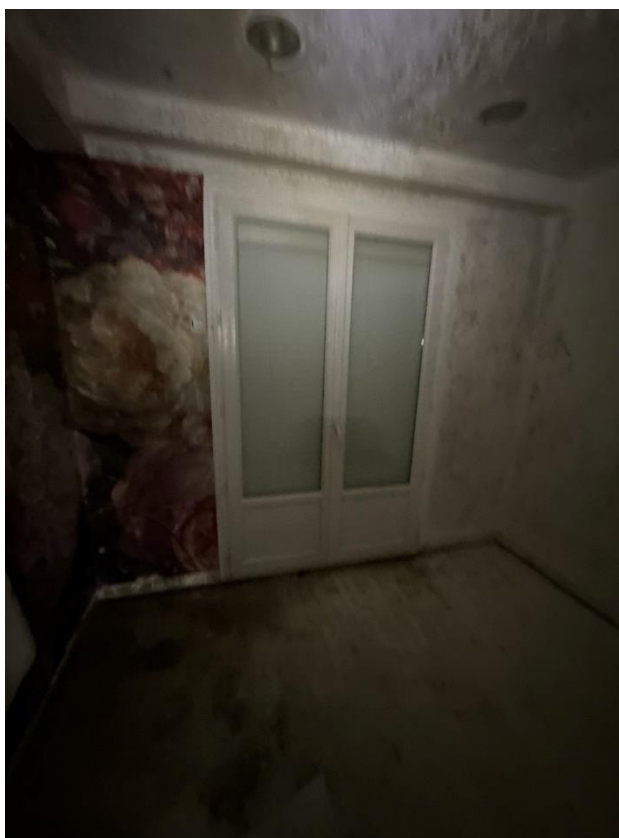
La pièce bénéficie d'une porte-fenêtre aménagée dans le mur face donnant sur le jardin, exposition Est.

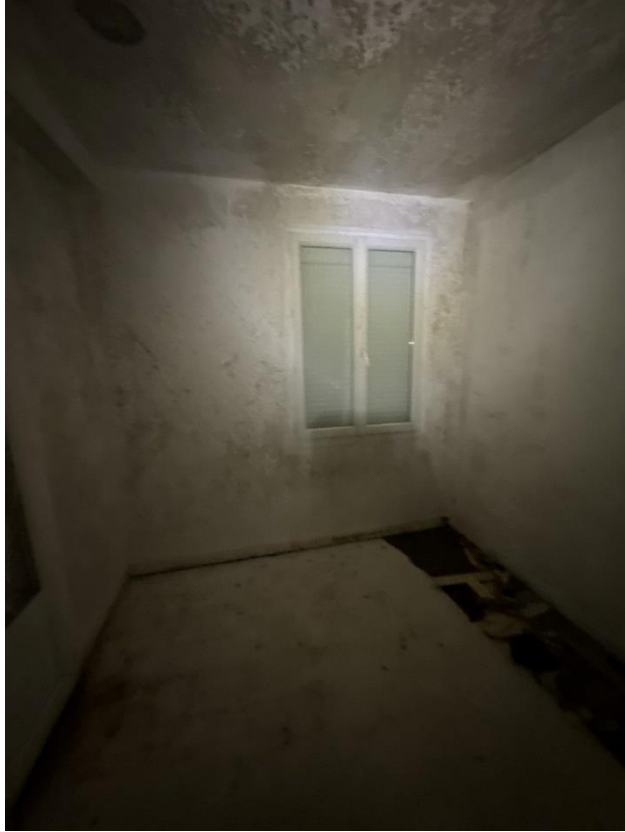
Et d'une fenêtre aménagée dans le mur droit donnant également sur le jardin, exposition Sud.

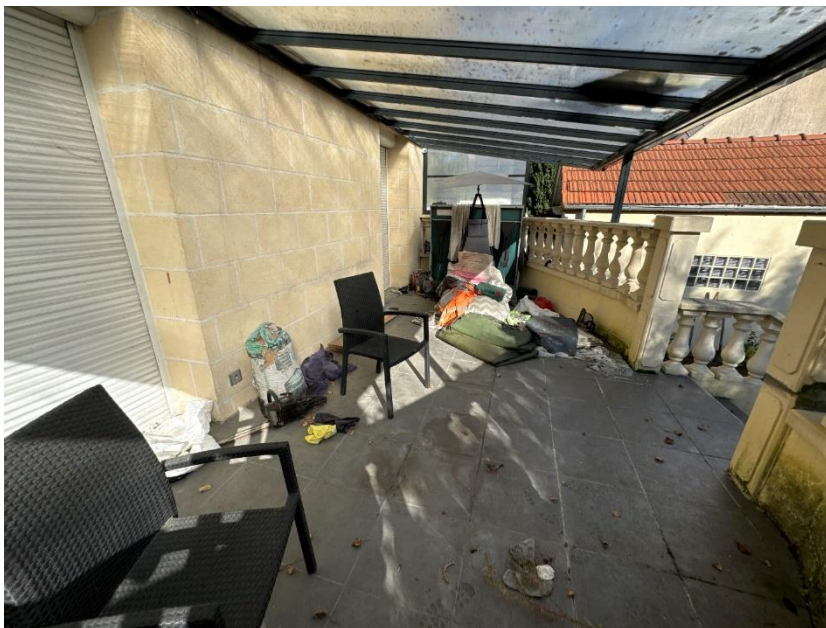
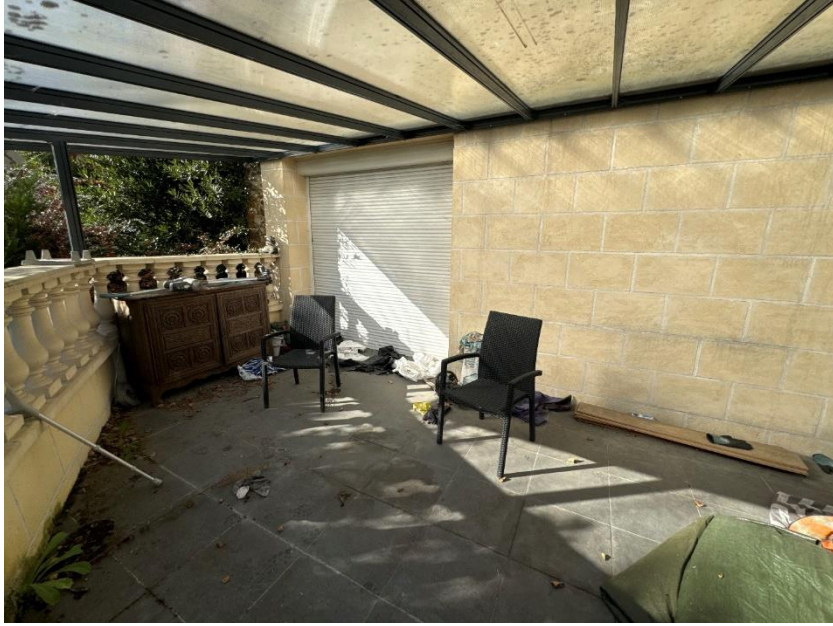
TERRASSE :

Le pavillon bénéficie d'une terrasse surélevée à l'arrière, couverte d'une structure aluminium PVC. Il s'agit d'une terrasse en arc de cercle laquelle est communicante avec la pièce principale et la cuisine.

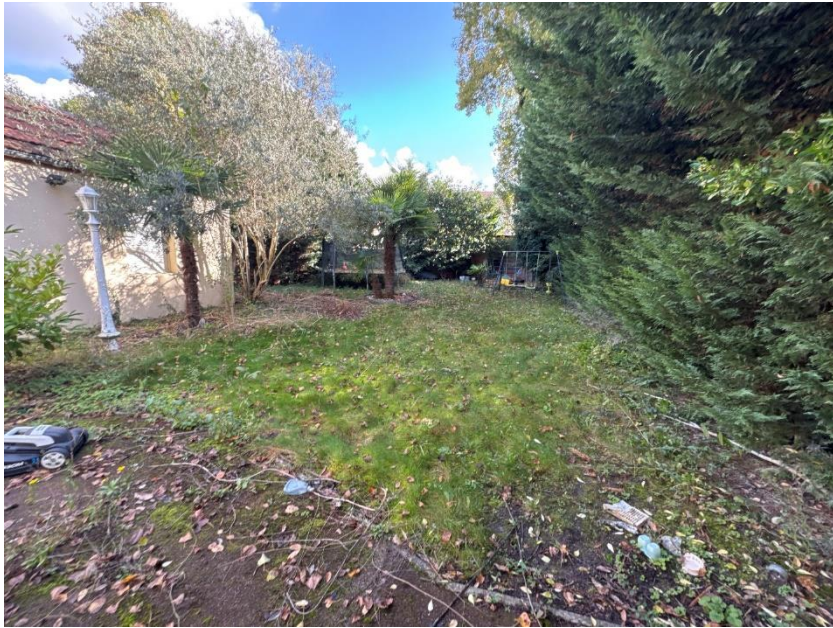
JARDIN ARRIERE :

Un jardin arriere est séparé du voisin, est existant.
