## **PROCES-VERBAL DE DESCRIPTION**

**L'AN DEUX MILLE VINGT QUATRE  
ET LE VINGT MARS**

Certifie m'ètre transporté ce jour à 14 heures 45 sis 82 rue de Mitry 93600  
AULNAY SOUS BOIS cadastré section Y n° 8

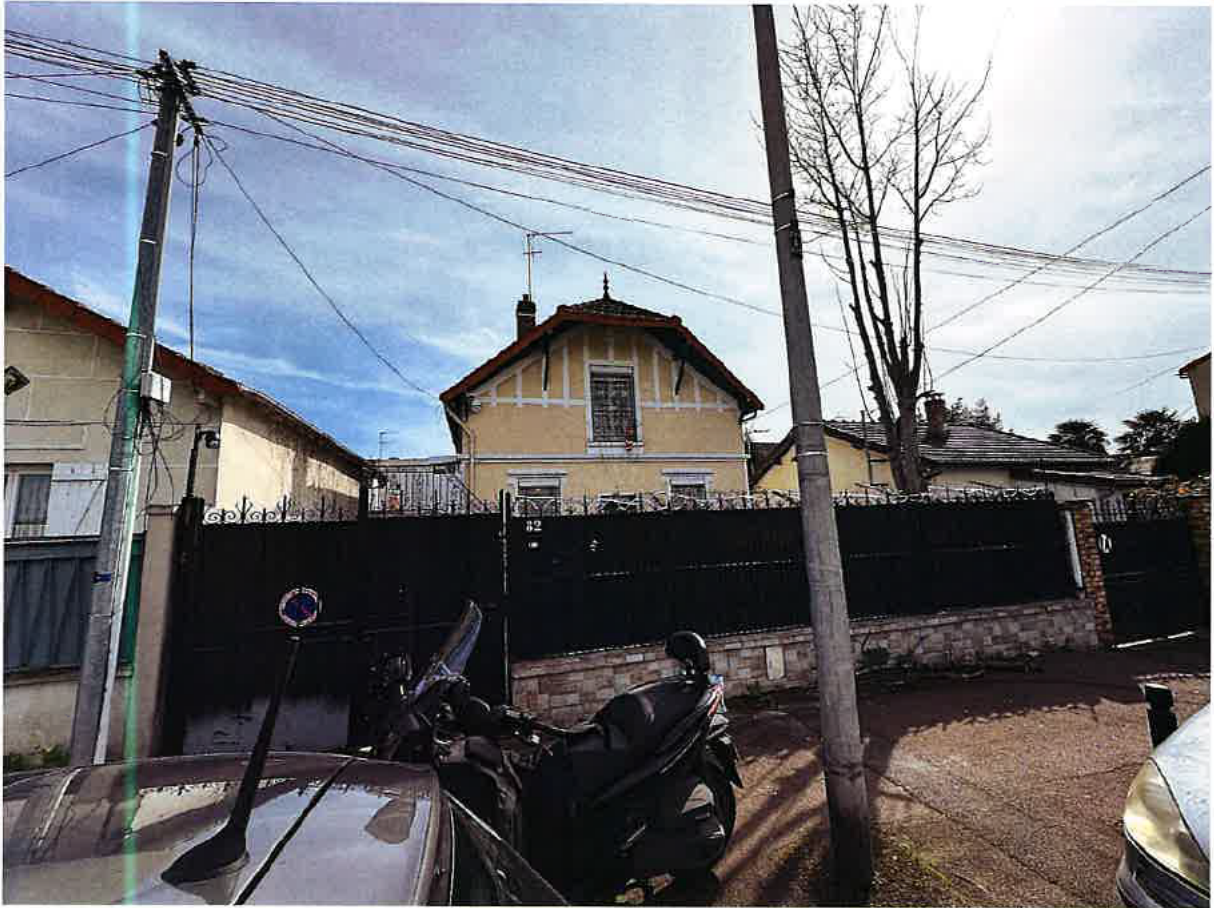
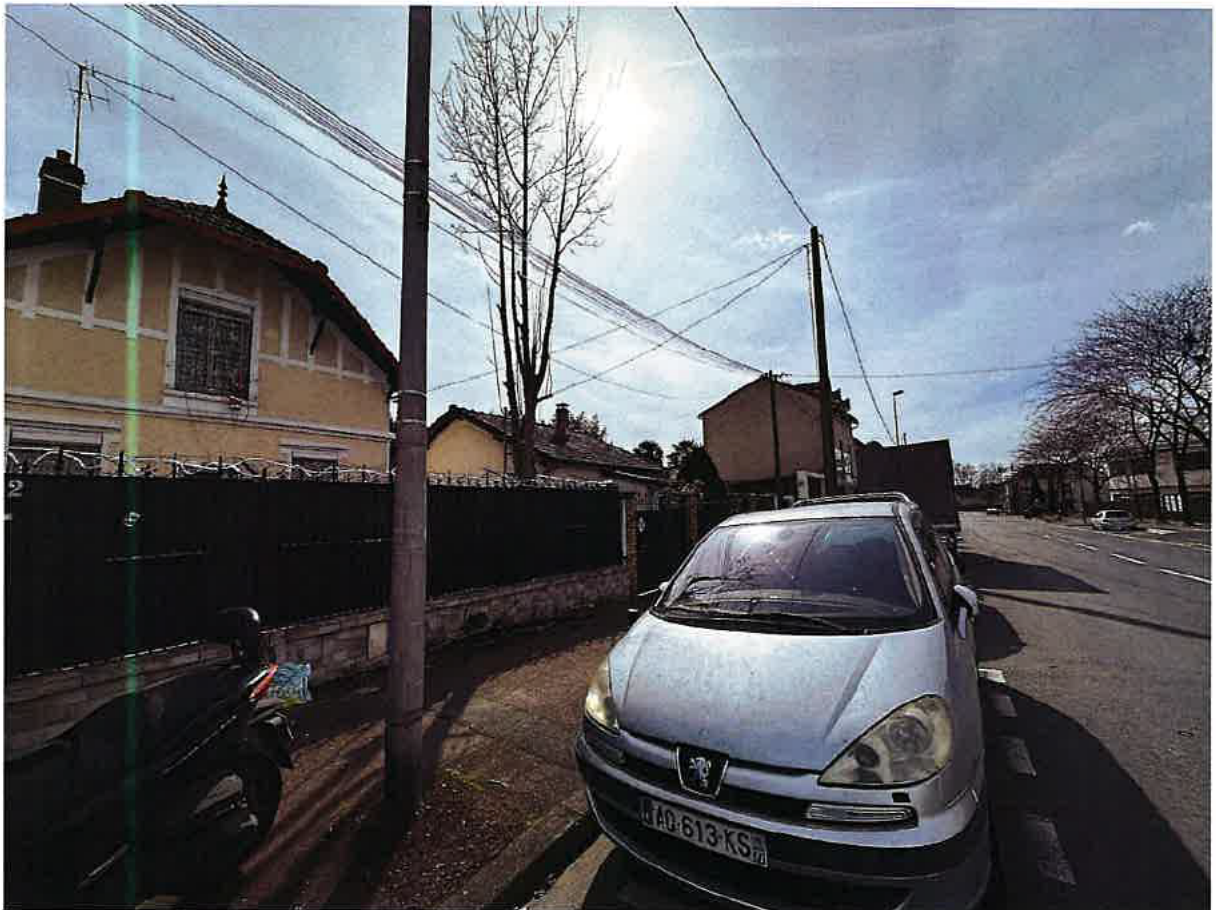
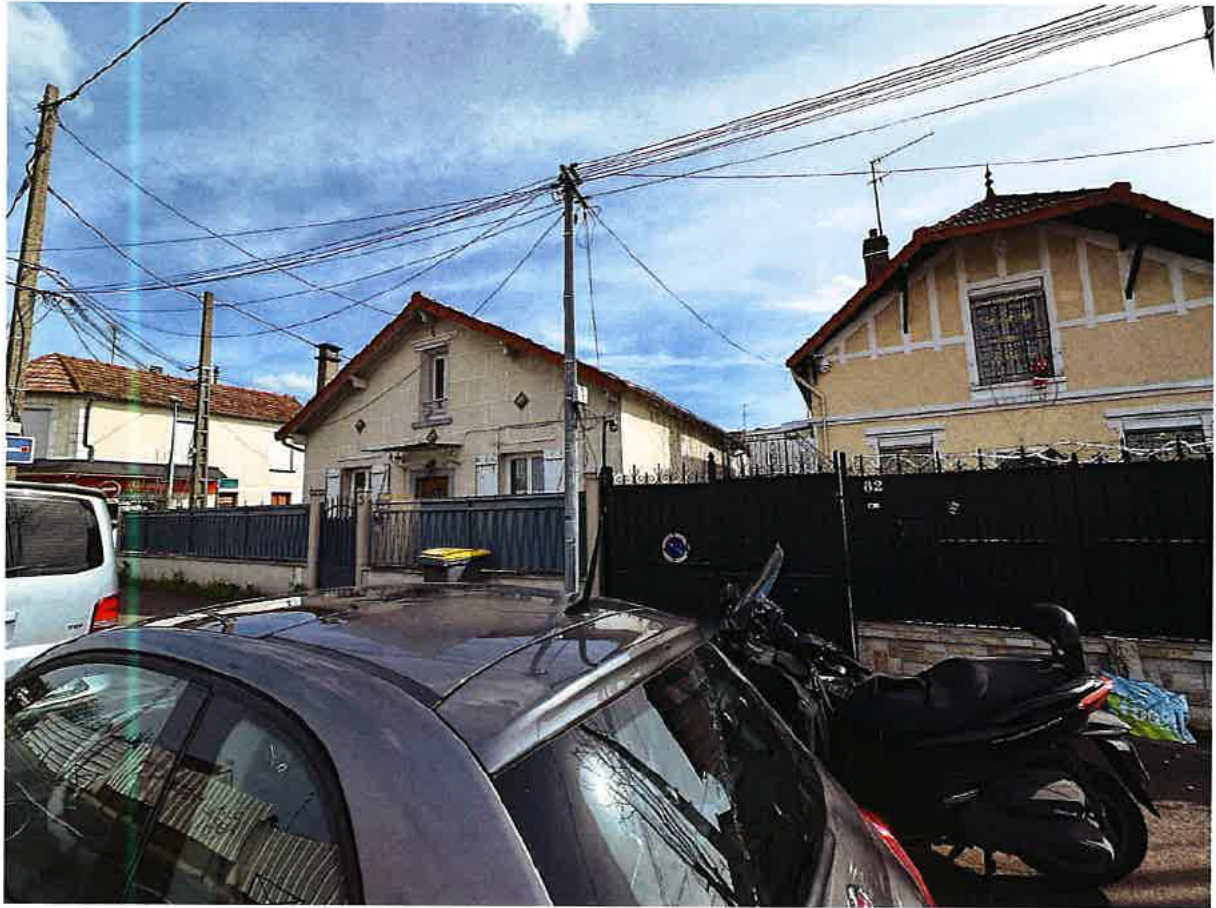
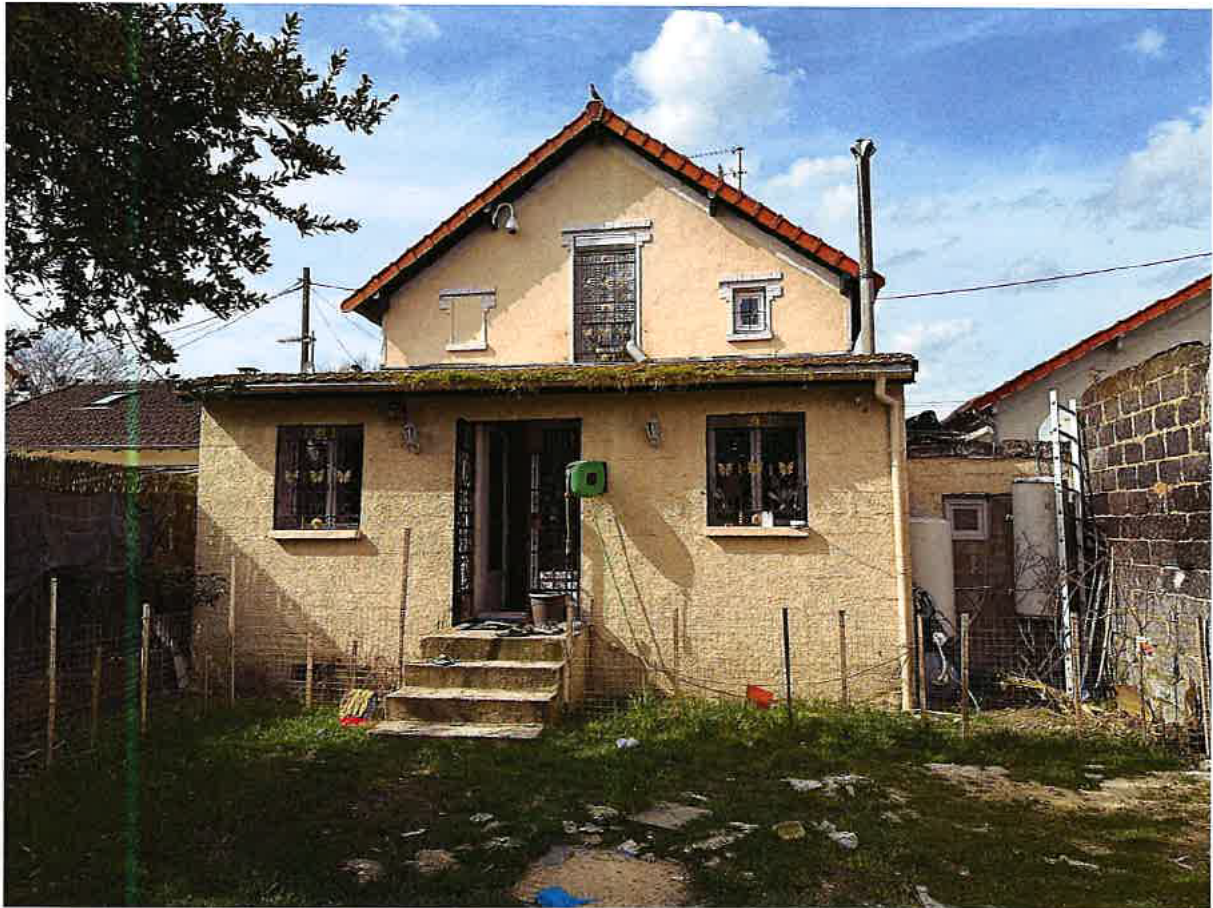
Il s'agit d'un pavillon individuel édifié sur un terrain plat rectangulaire en retrait de rue avec terrasse carrelée en partie avant et jardin planté en partie arrière.

Le pavillon est entretenu et en bon état général ainsi que le jardin.

Le gros-œuvre est édifié de béton et parpaings, les façades sont recouvertes d'enduit en état d'usage mais défraîchie et la toiture est réalisée d'une toiture deux pans sur charpente en bois recouverte de tuiles mécaniques en état d'usage.

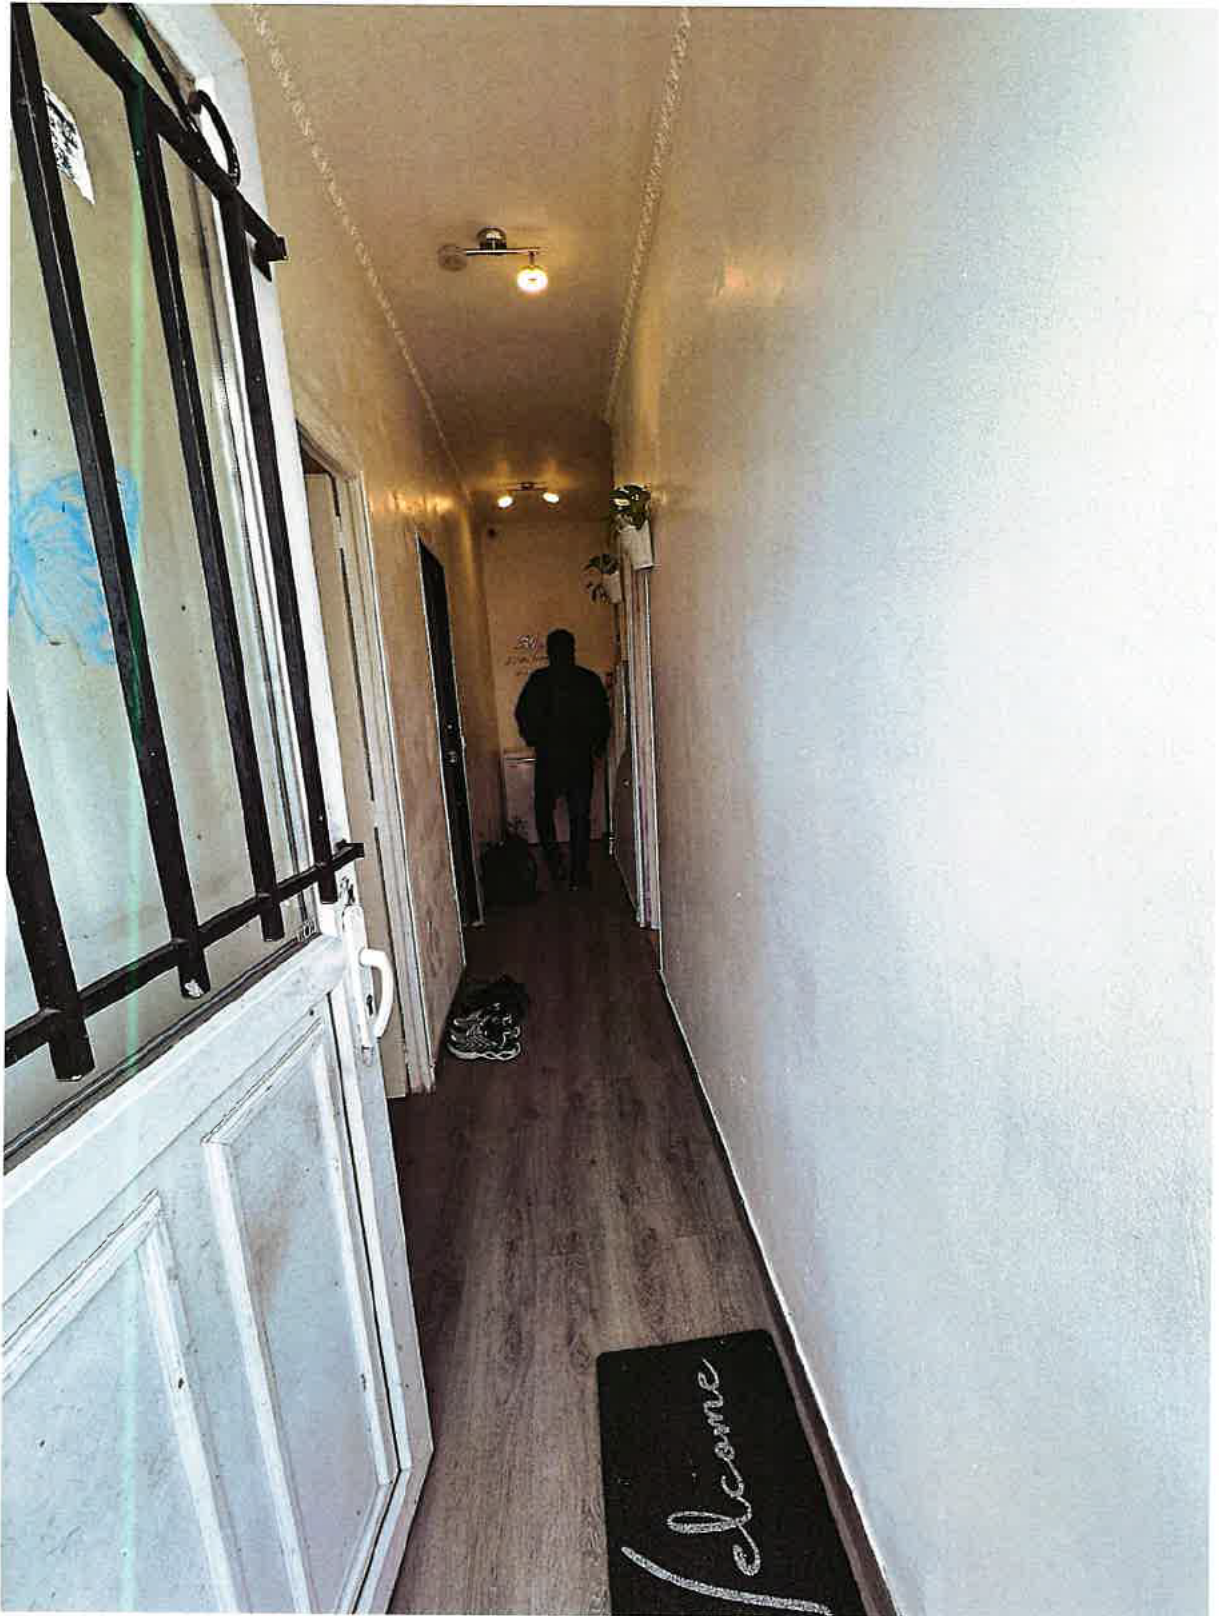
### **PORTE D'ENTREE ET COULOIR :**

L'entrée se réalise par une porte en PVC partie centrale vitrée laquelle porte est protégée par une porte métallique toute hauteur en état d'usage.

Sol : le sol est recouvert de parquet en état d'usage.

Murs : les murs sont recouverts de peinture en état d'usage.

Plafond : le plafond est recouvert de peinture en état d'usage.

Généralités : présence d'un radiateur.
