# PROCÈS-VERBAL DE CONSTAT

1, Avenue Victor Hugo

95400 VILLIERS LE BEL

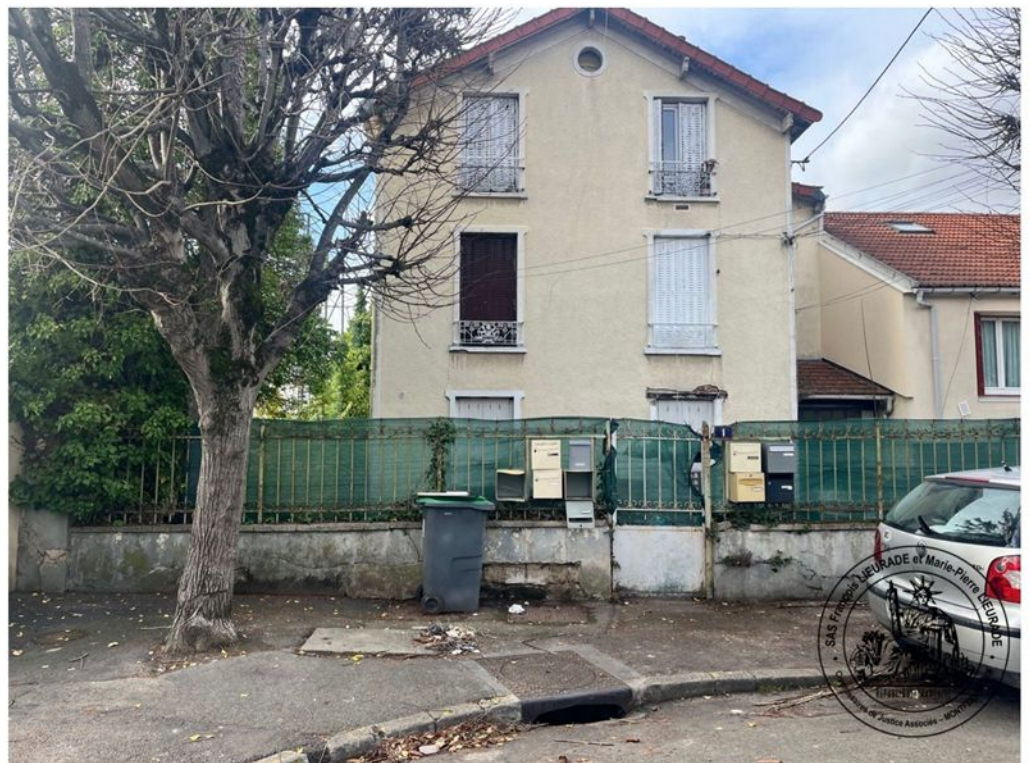
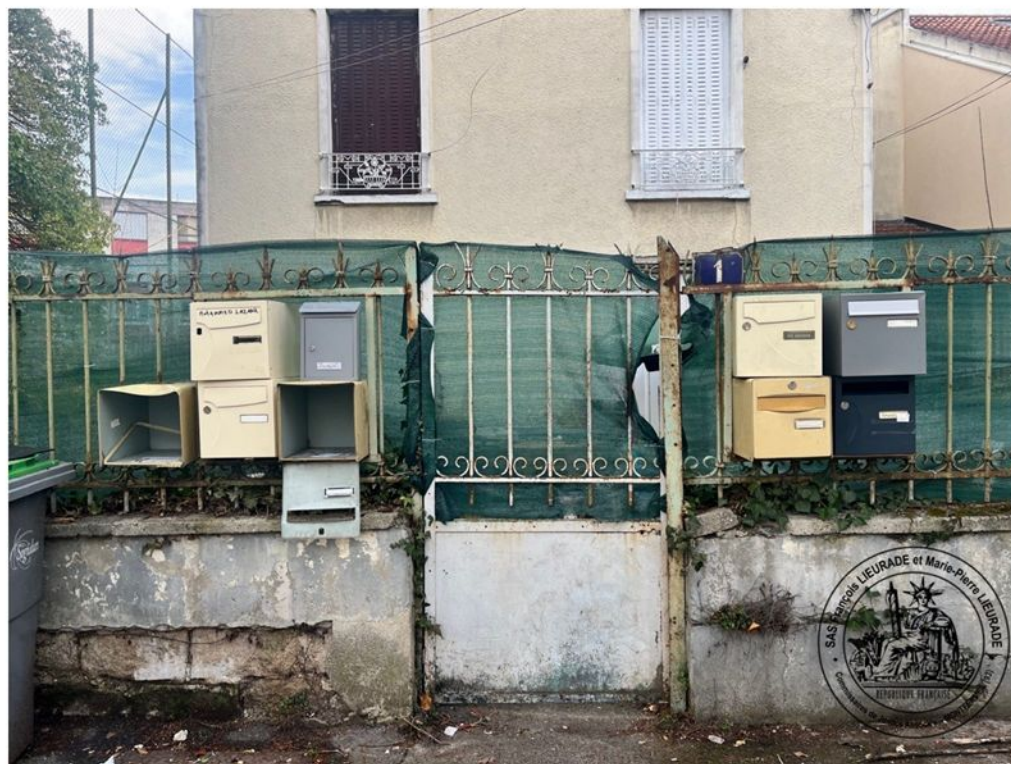
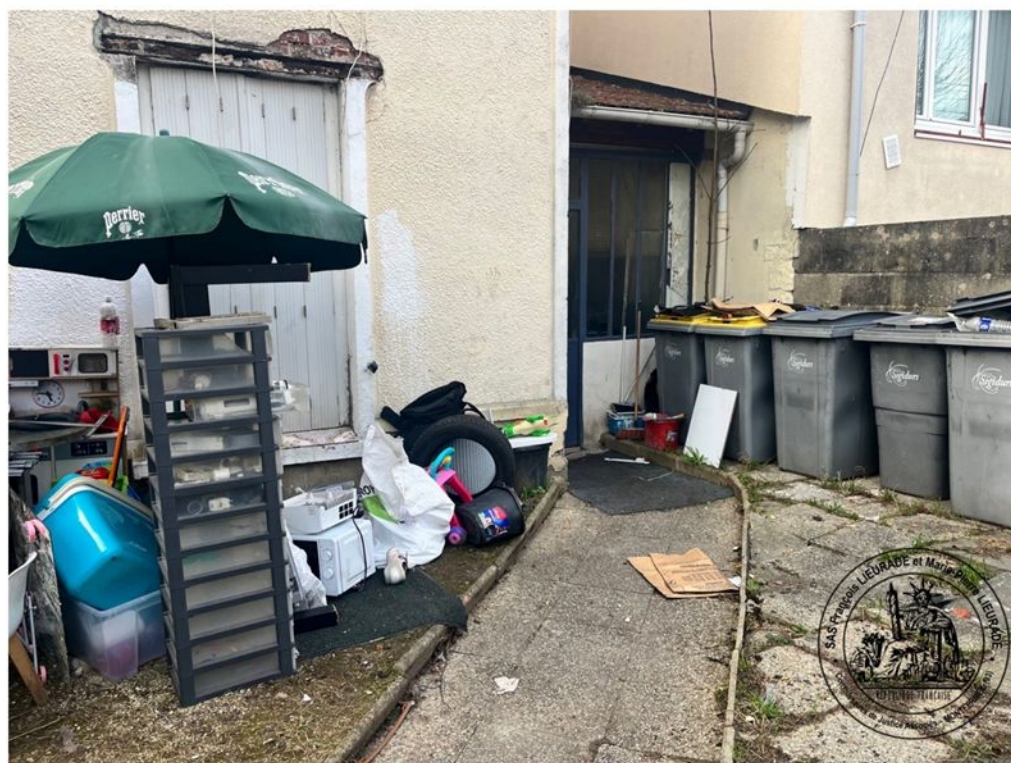
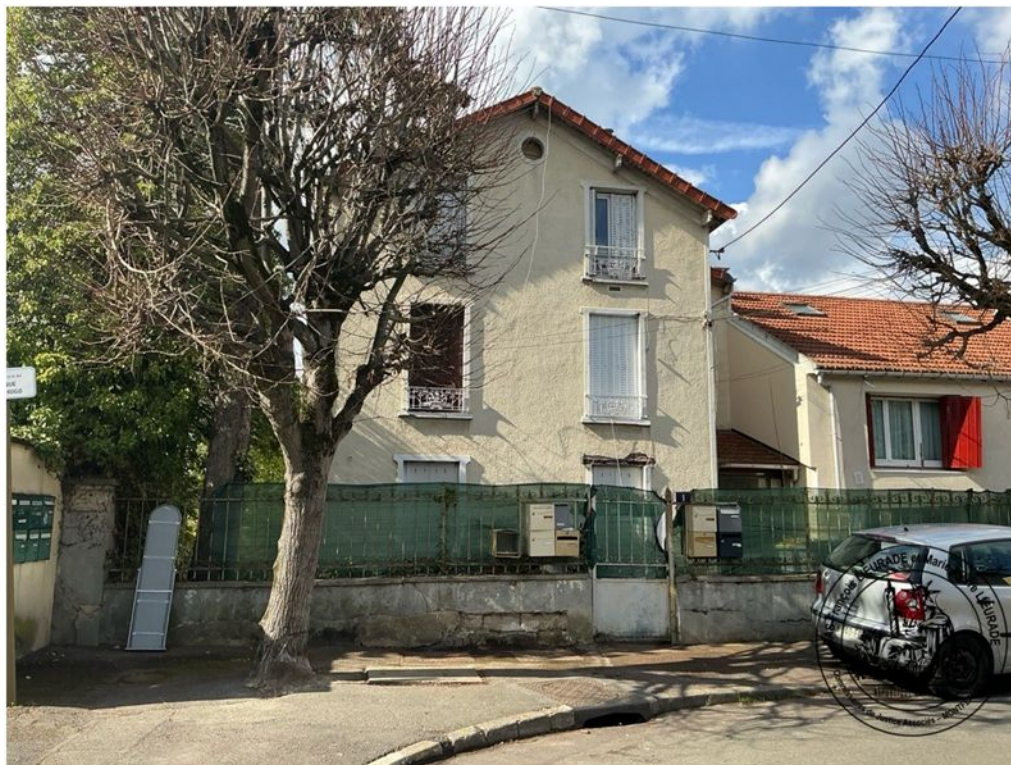
Les biens (appartement et parties communes) sont en mauvais état général et d'entretien.

Les fenêtres sont en bois, simple vitrage, endommagées dans la cuisine.

De toute évidence, des travaux ont été commencés mais n'ont pas été terminés : les équipements sanitaires sont déposés. En l'état, le logement est inhabitable.

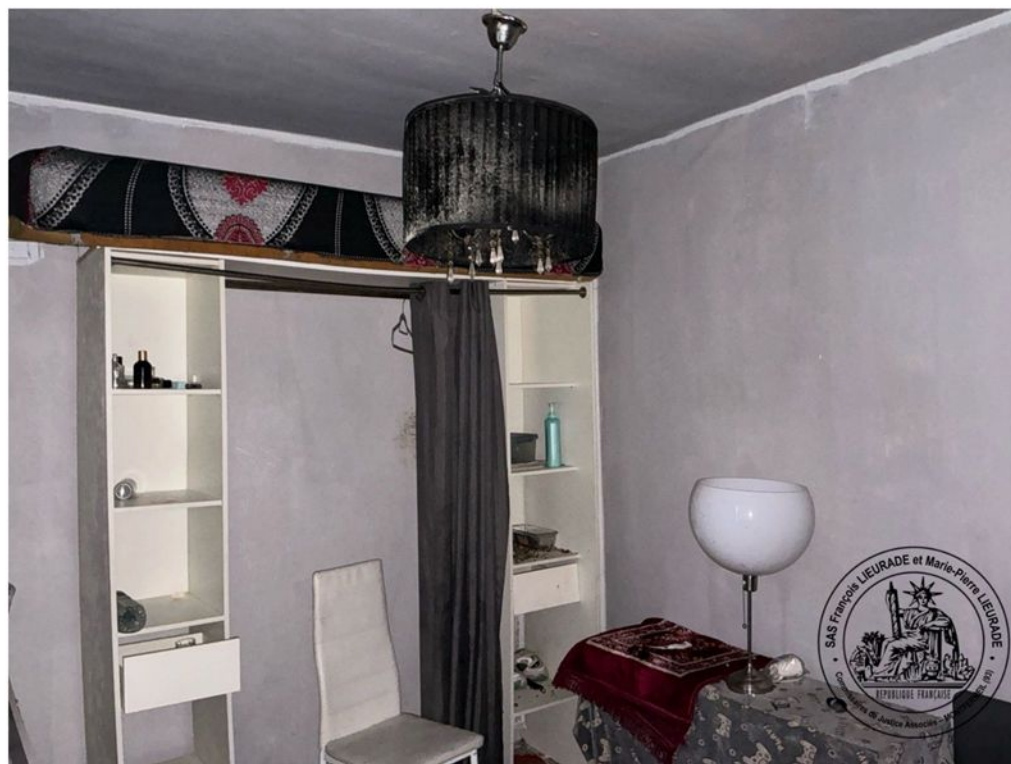
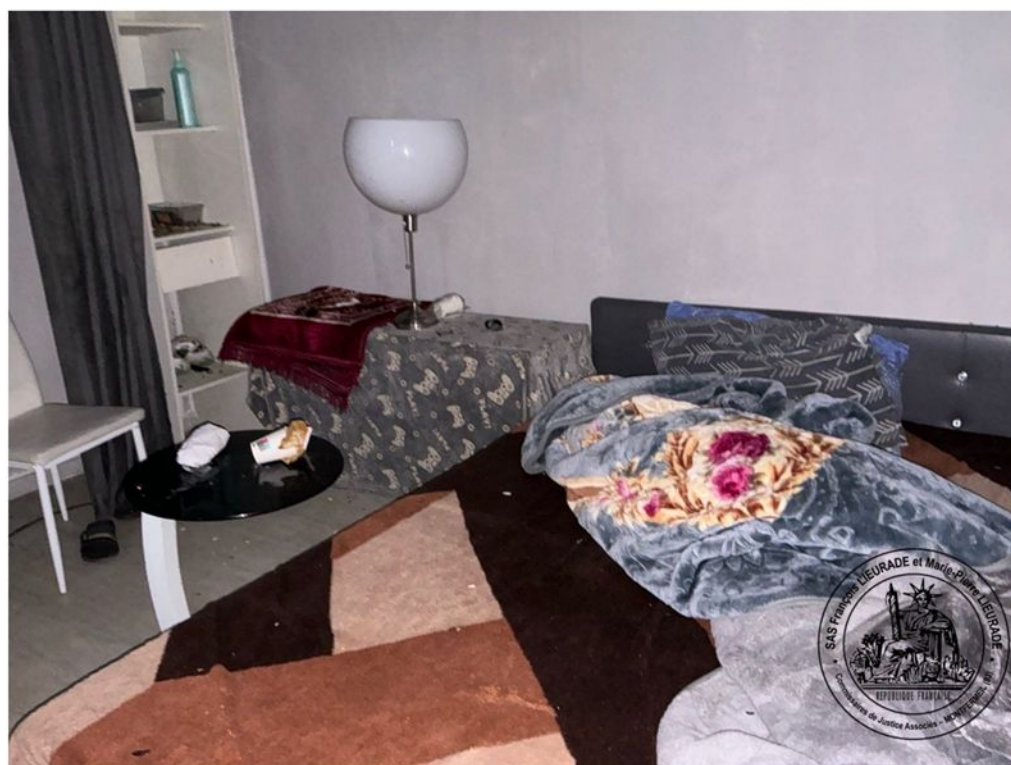
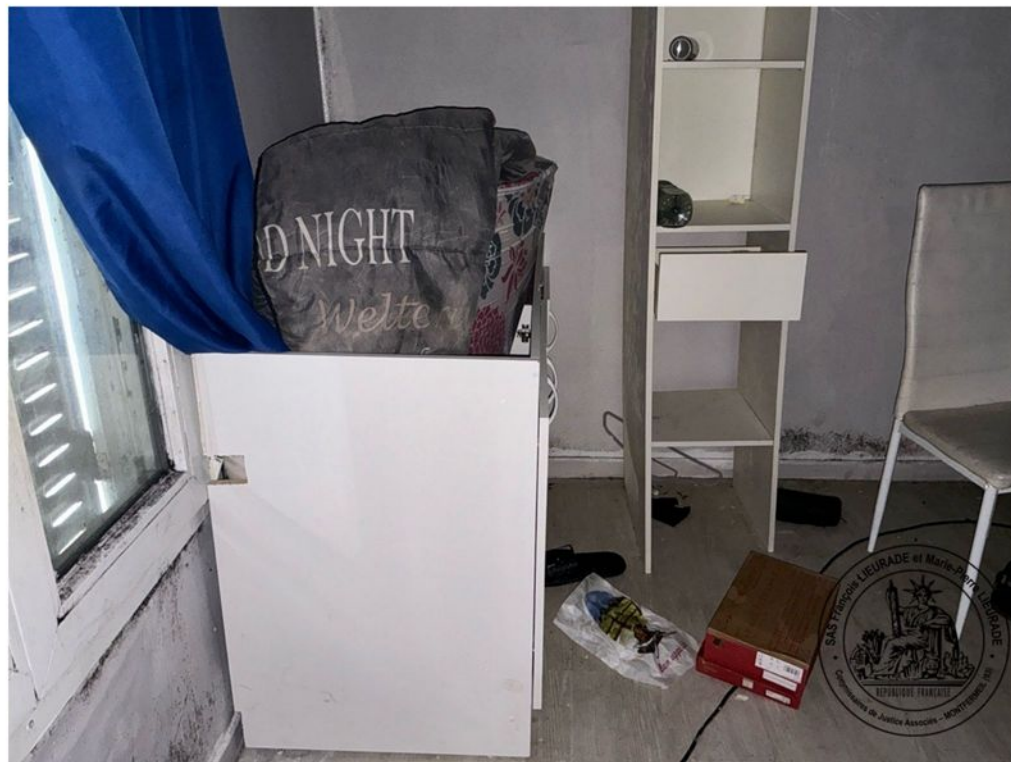
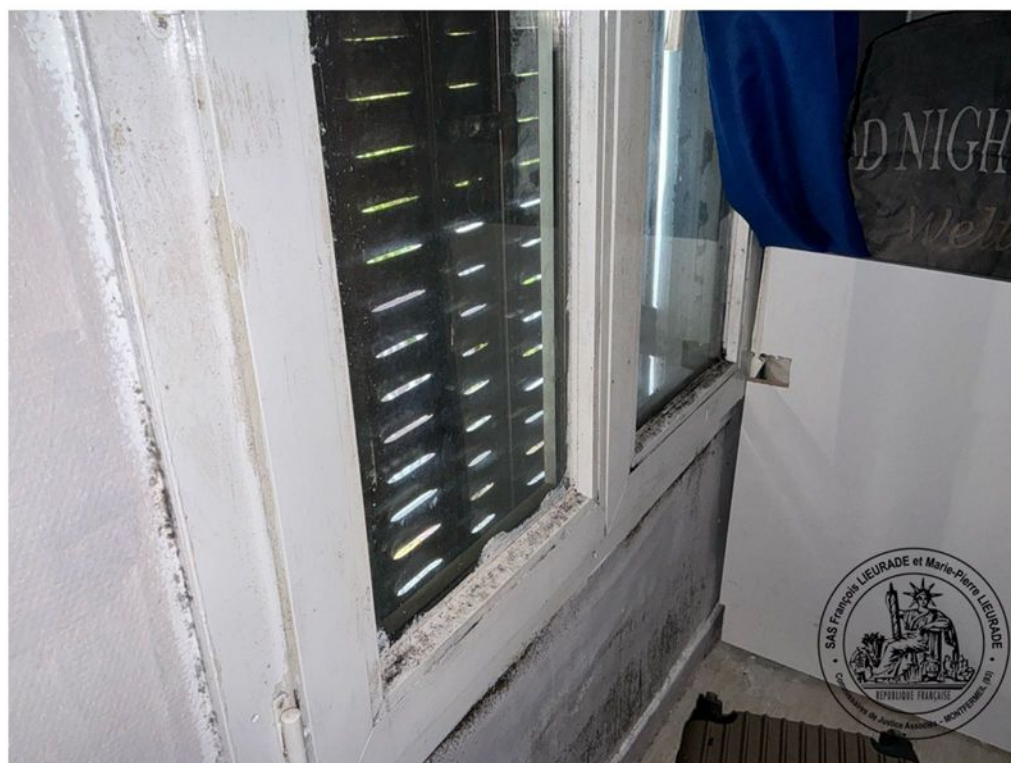
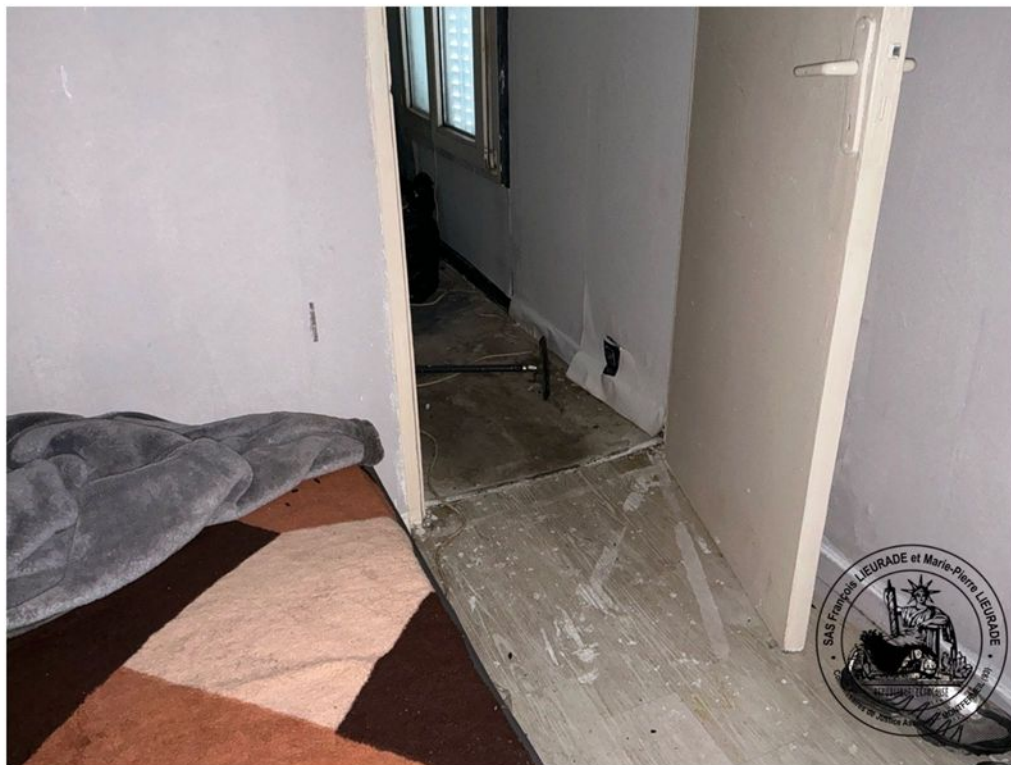
État visible sur les photographies ci-dessous.
