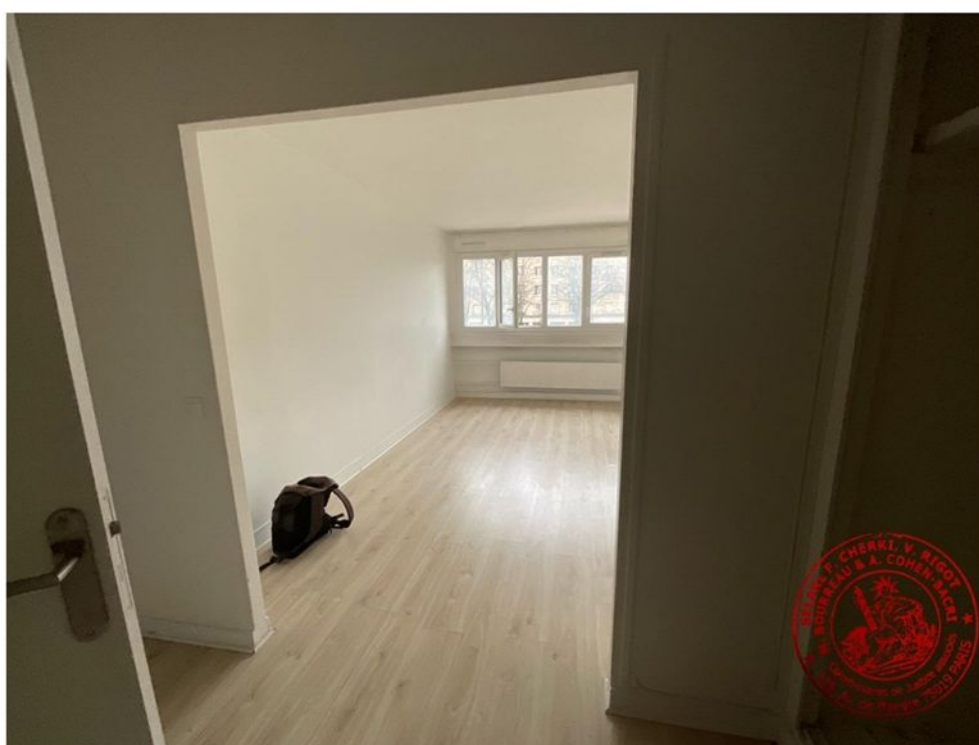
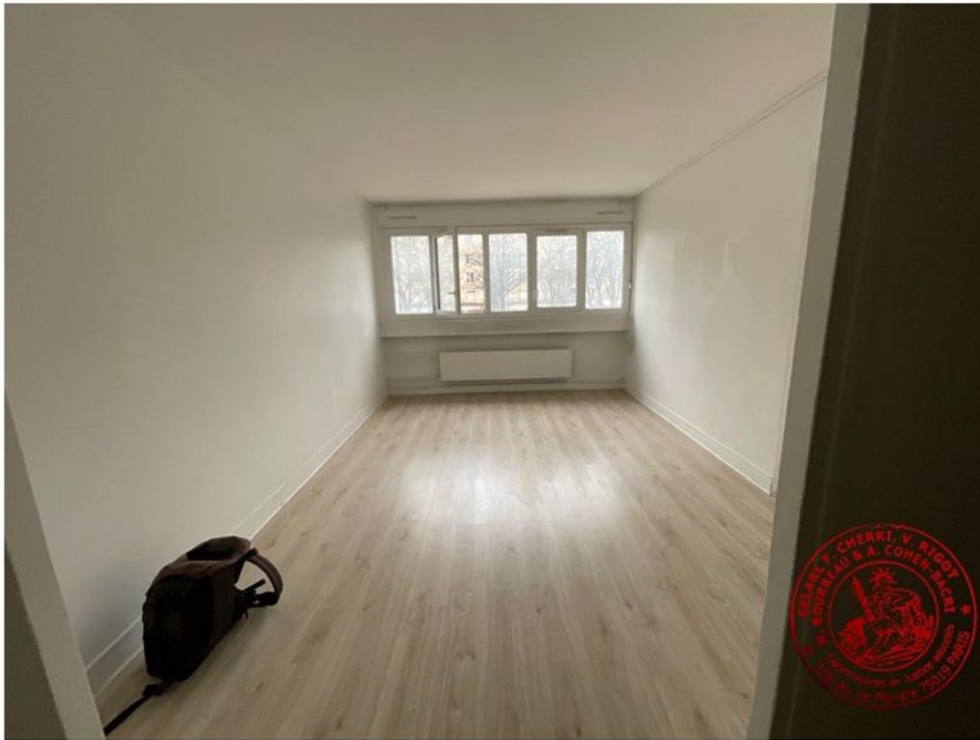
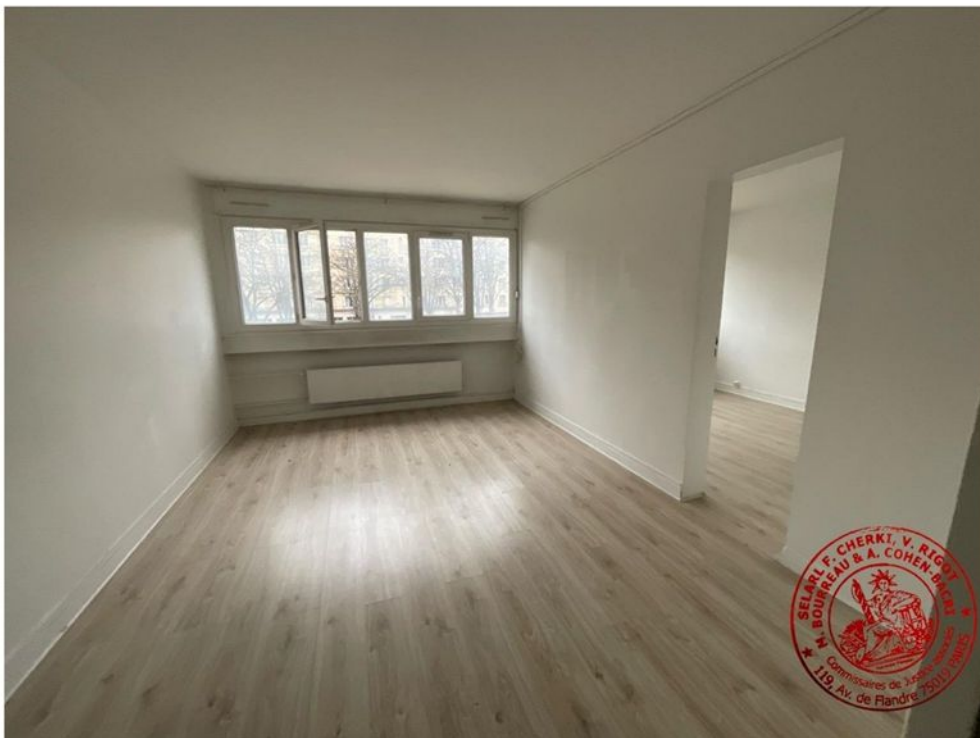
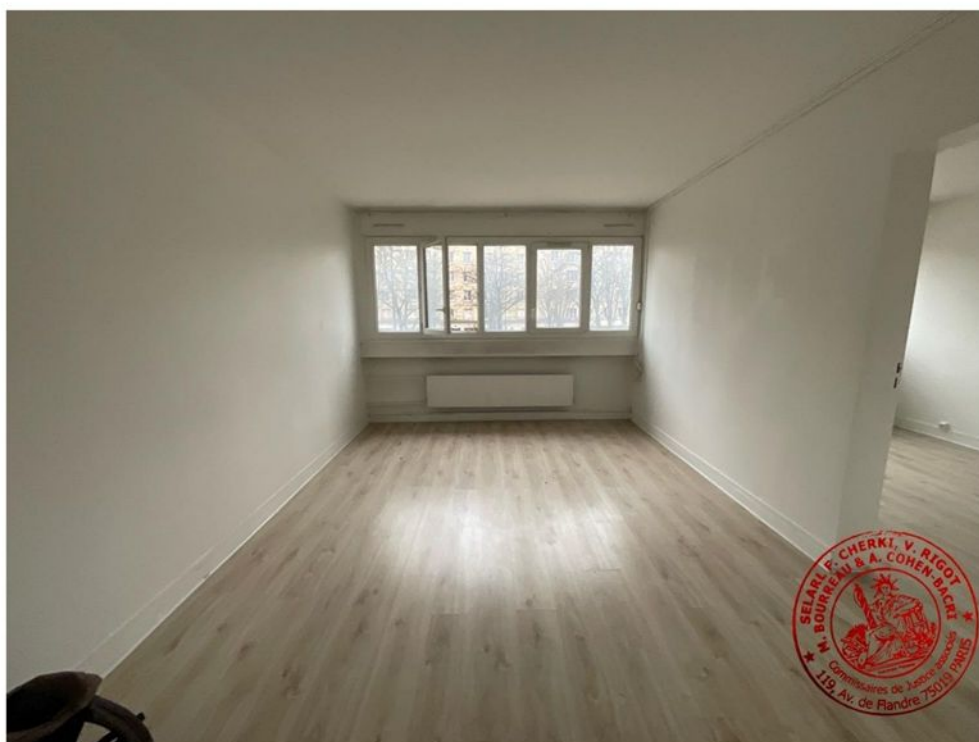
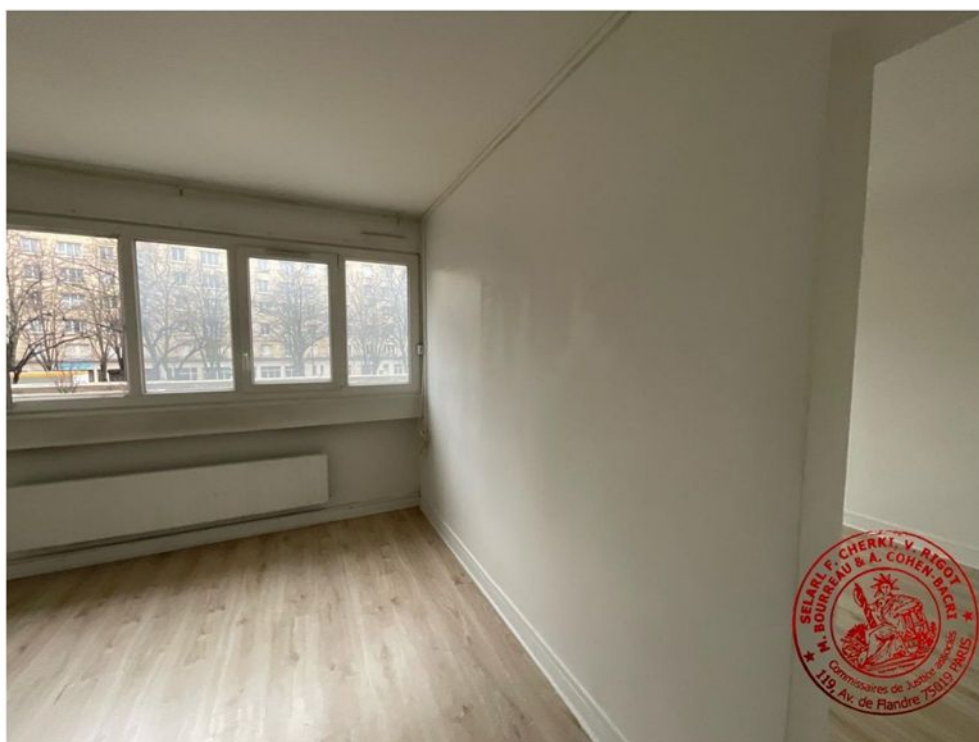
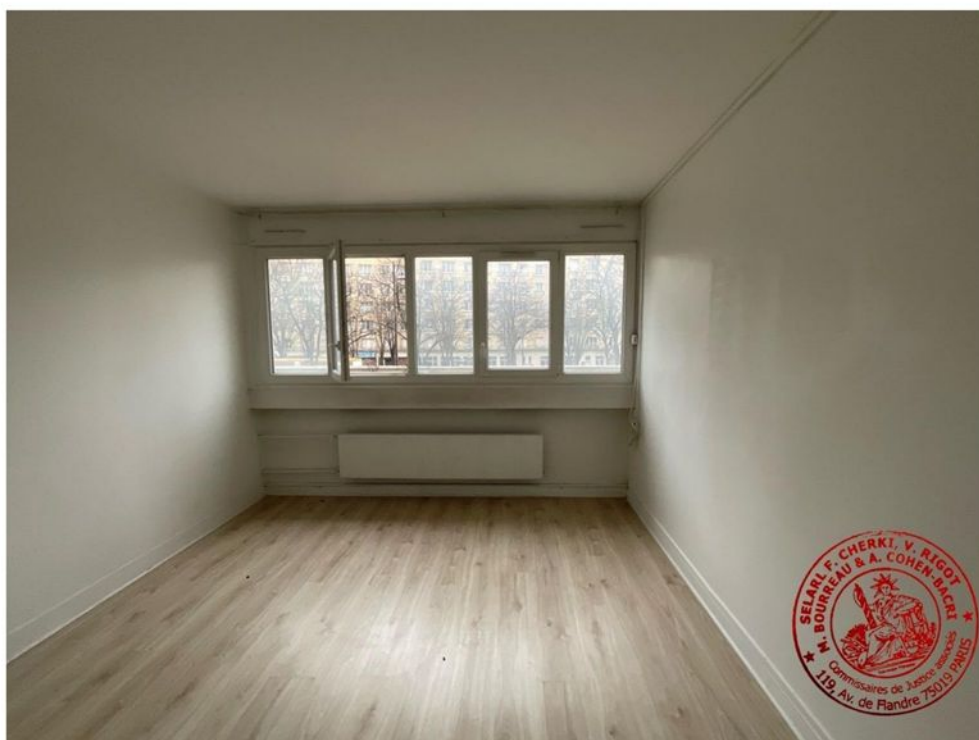
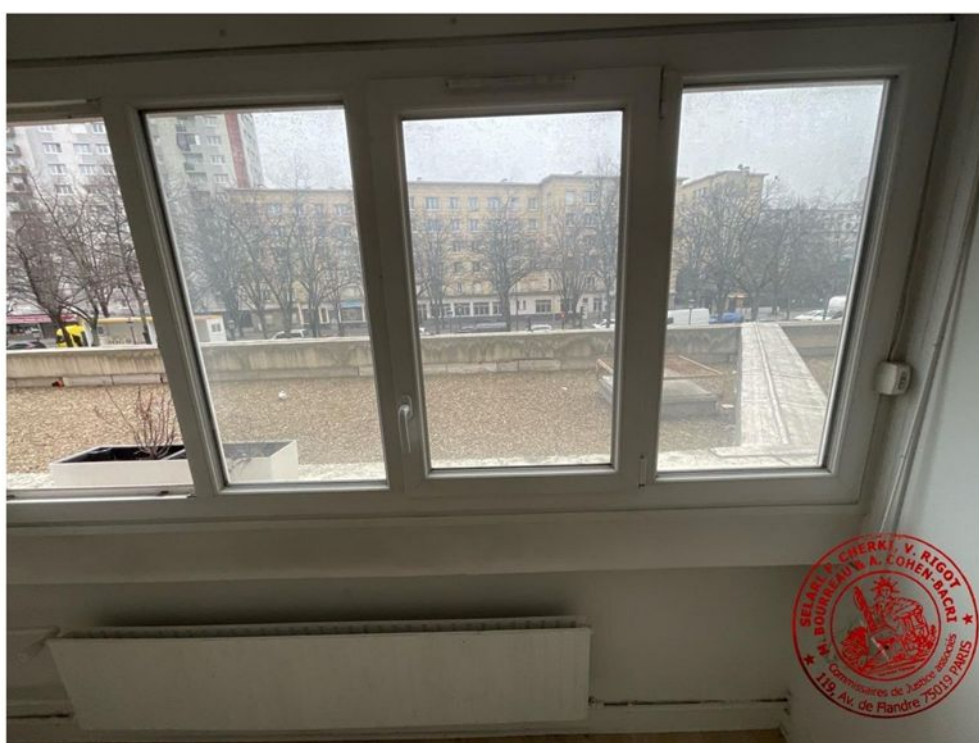
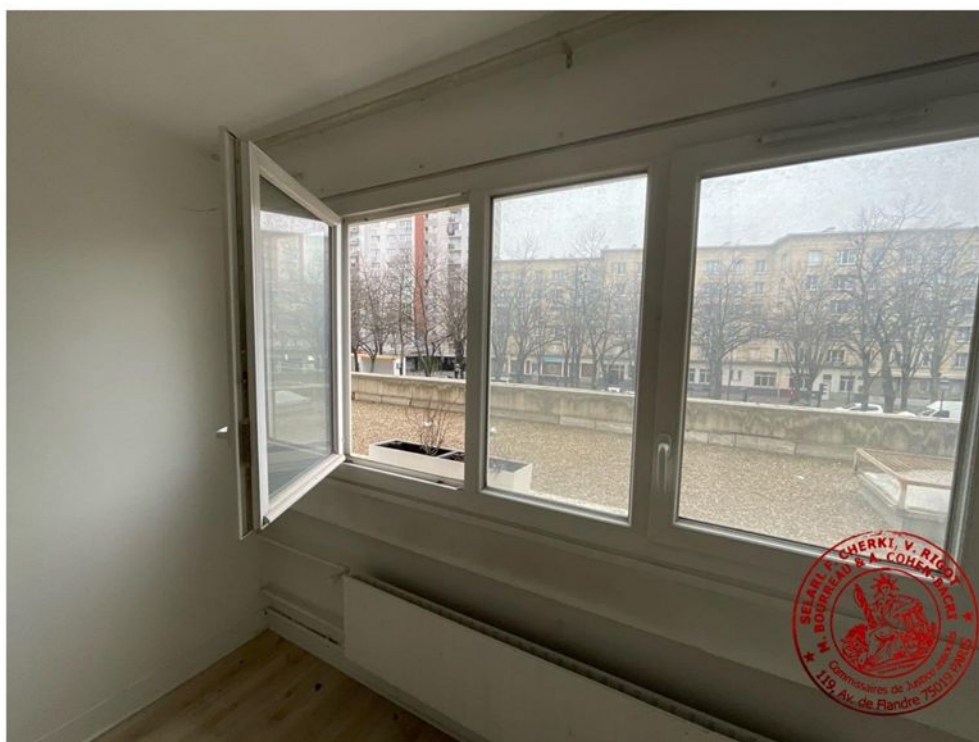
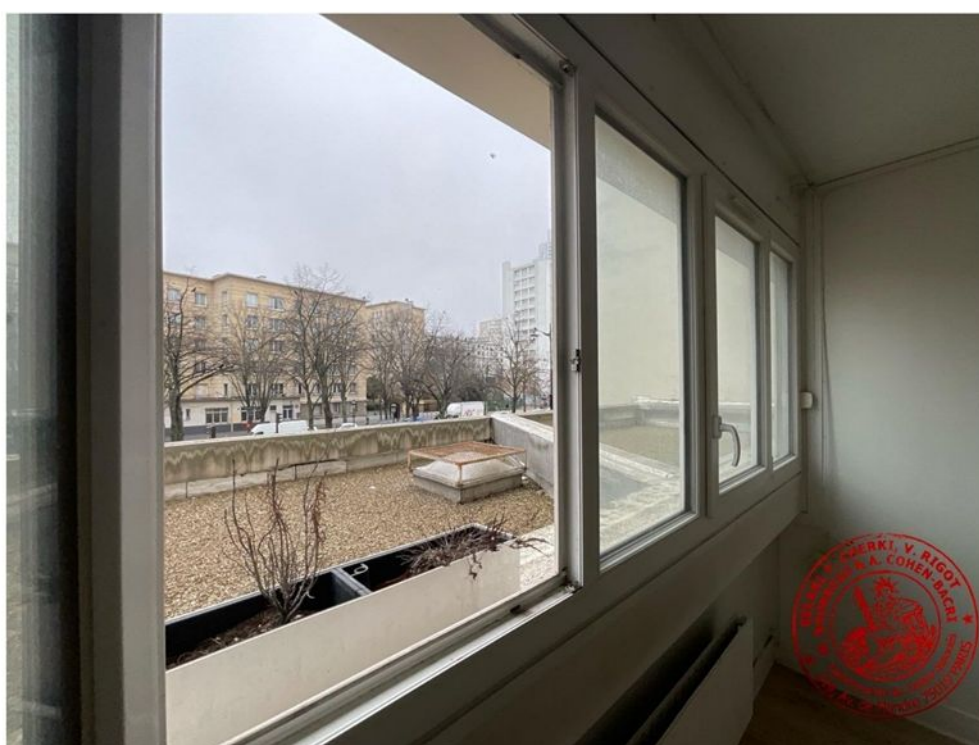
Le sol est revêtu d'un parquet à l'état d'usage.

Les murs sont revêtus d'une peinture blanche à l'état d'usage.

Le plafond est revêtu d'une peinture blanche à l'état d'usage.

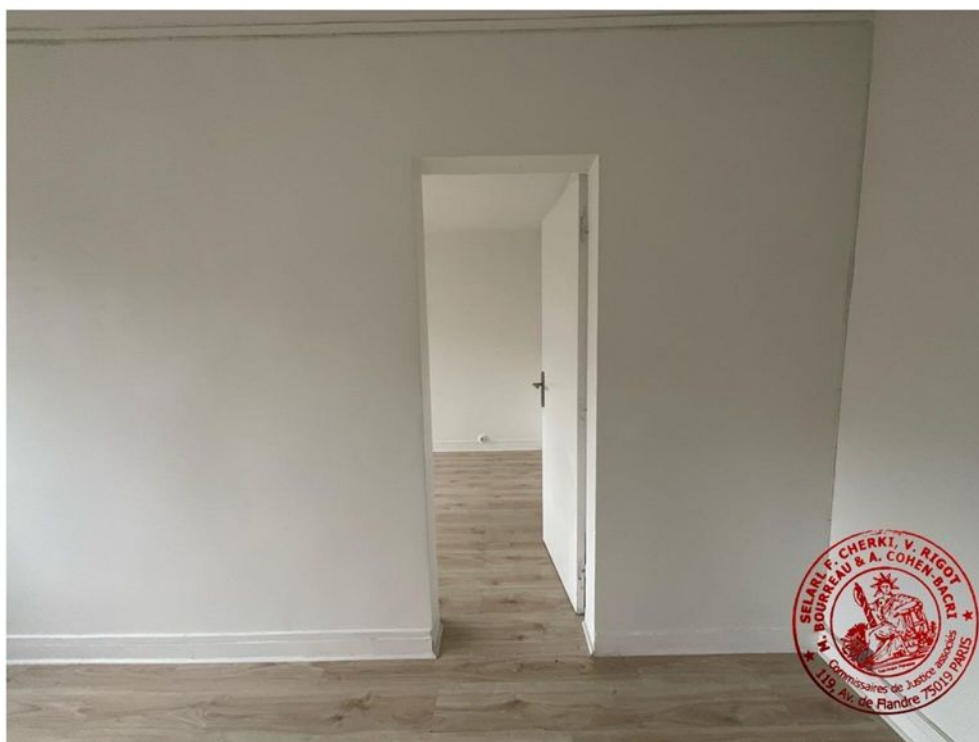
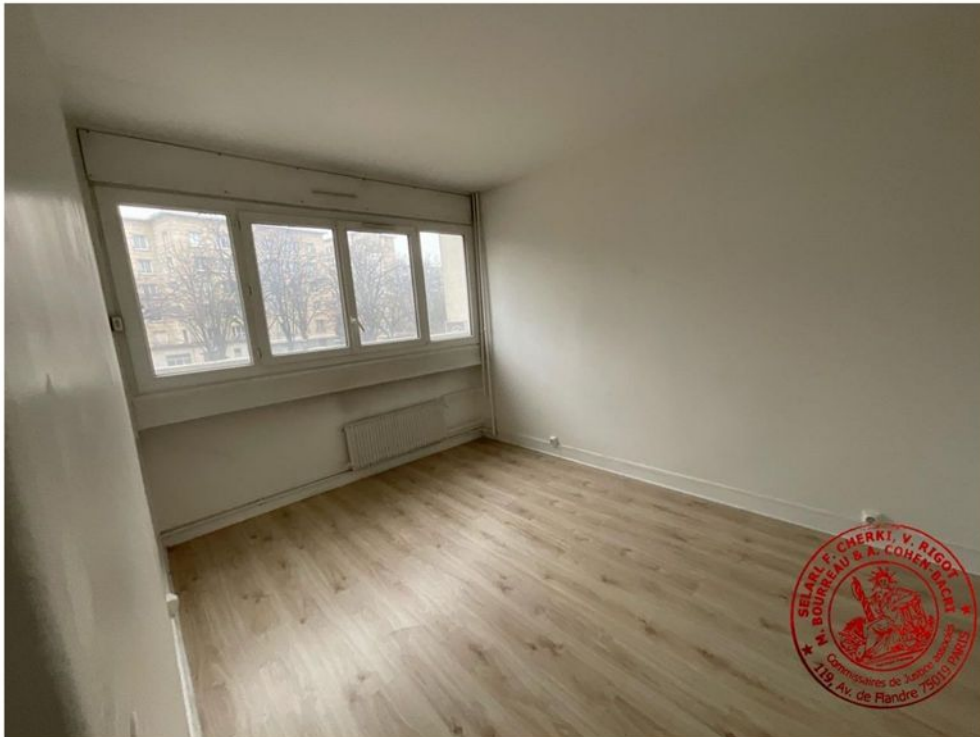
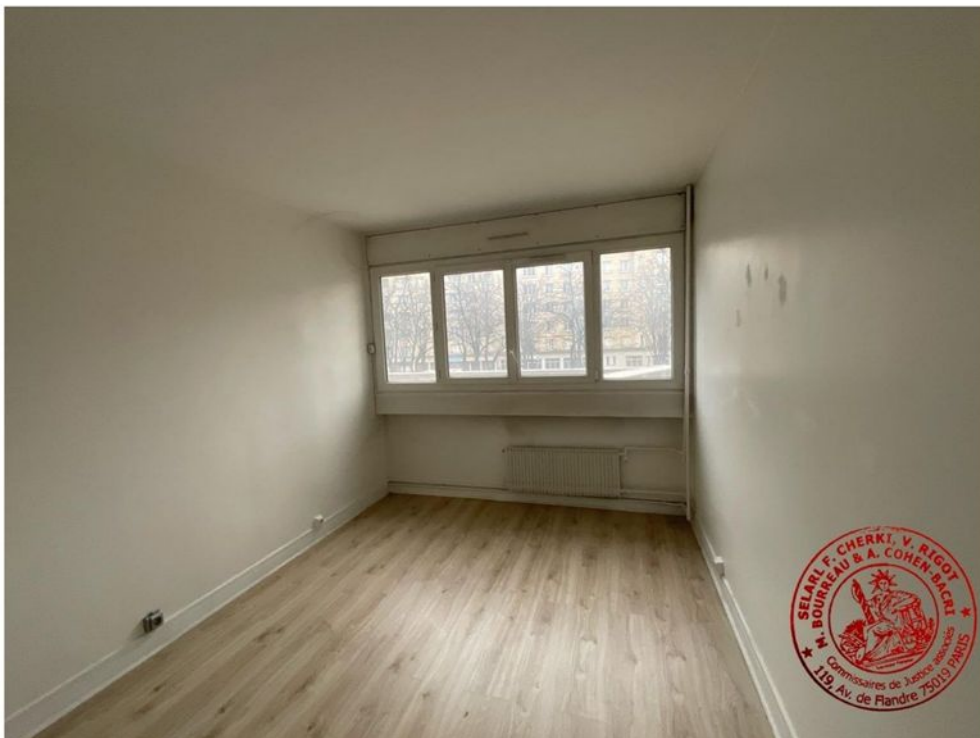
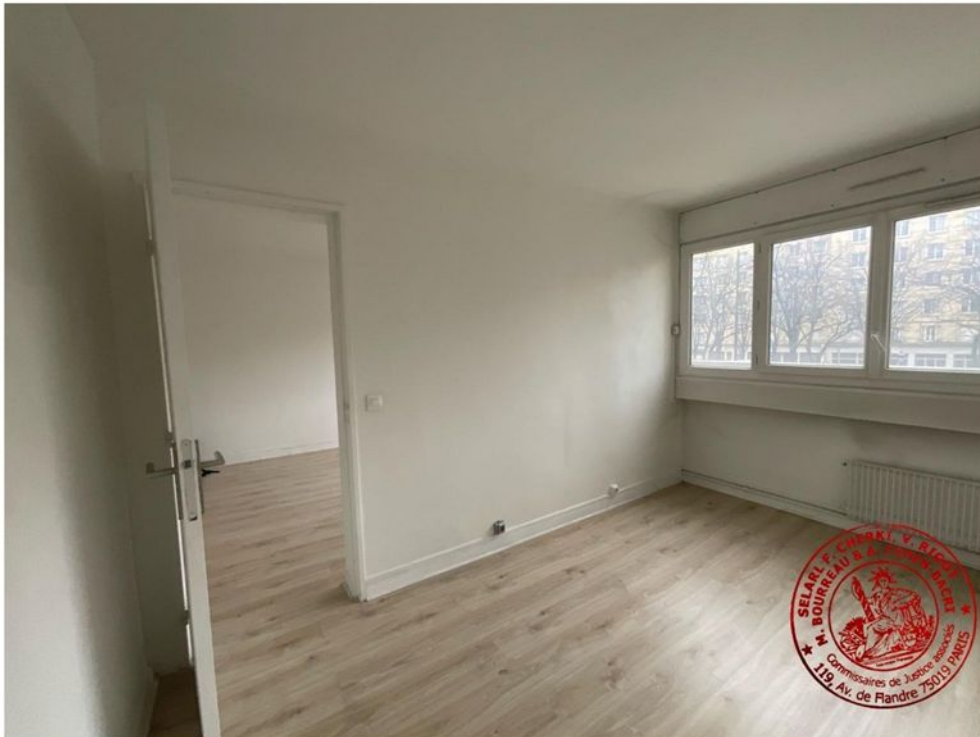
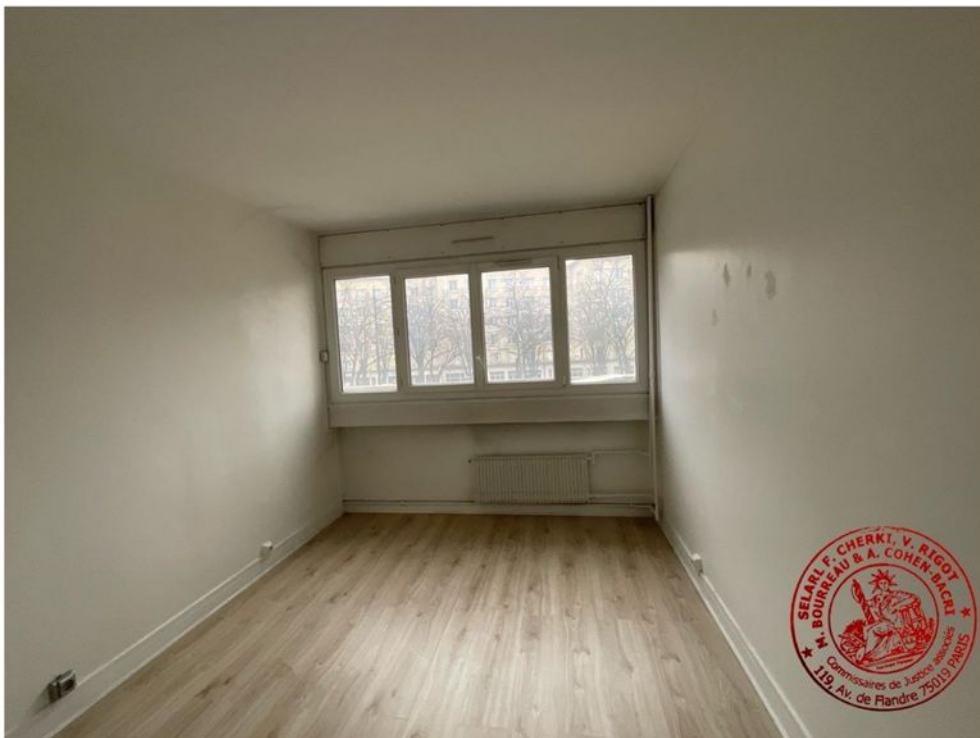
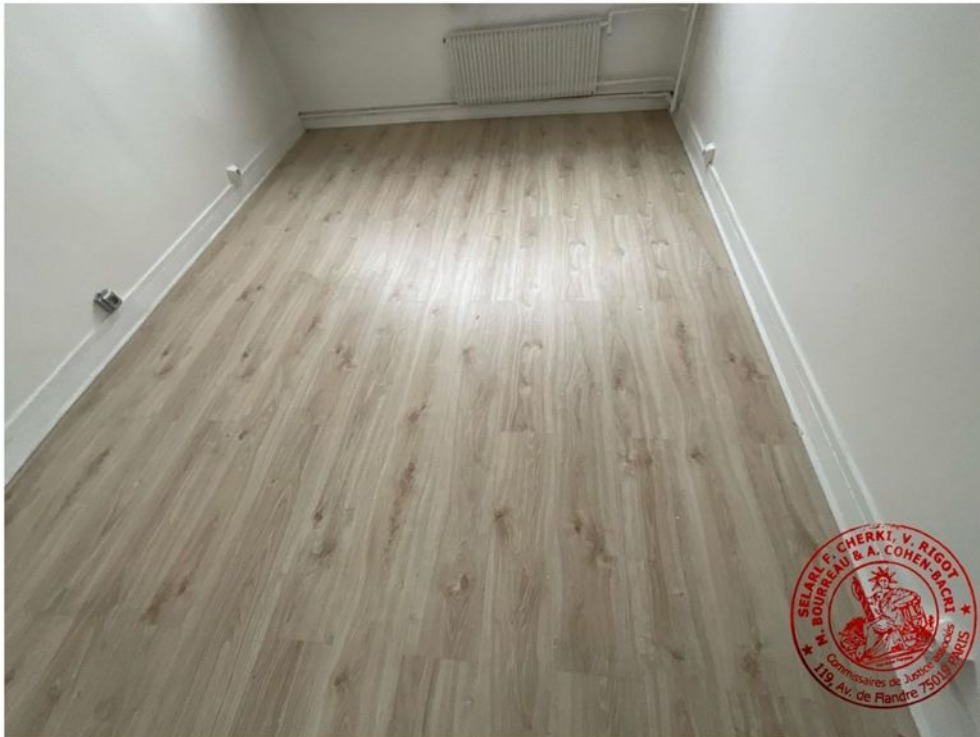
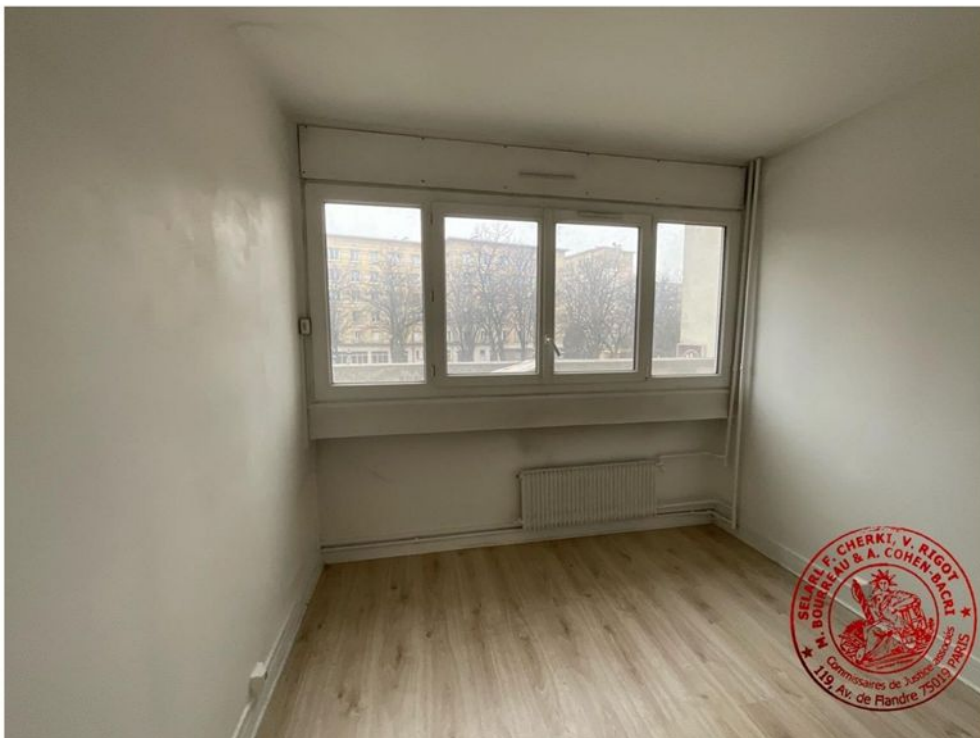
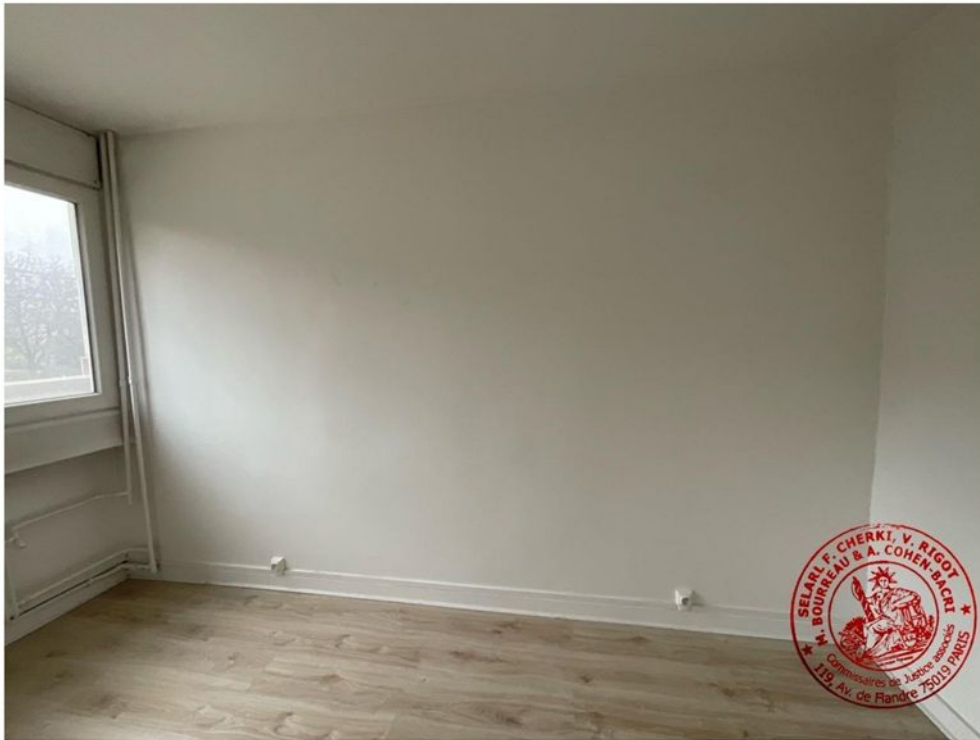
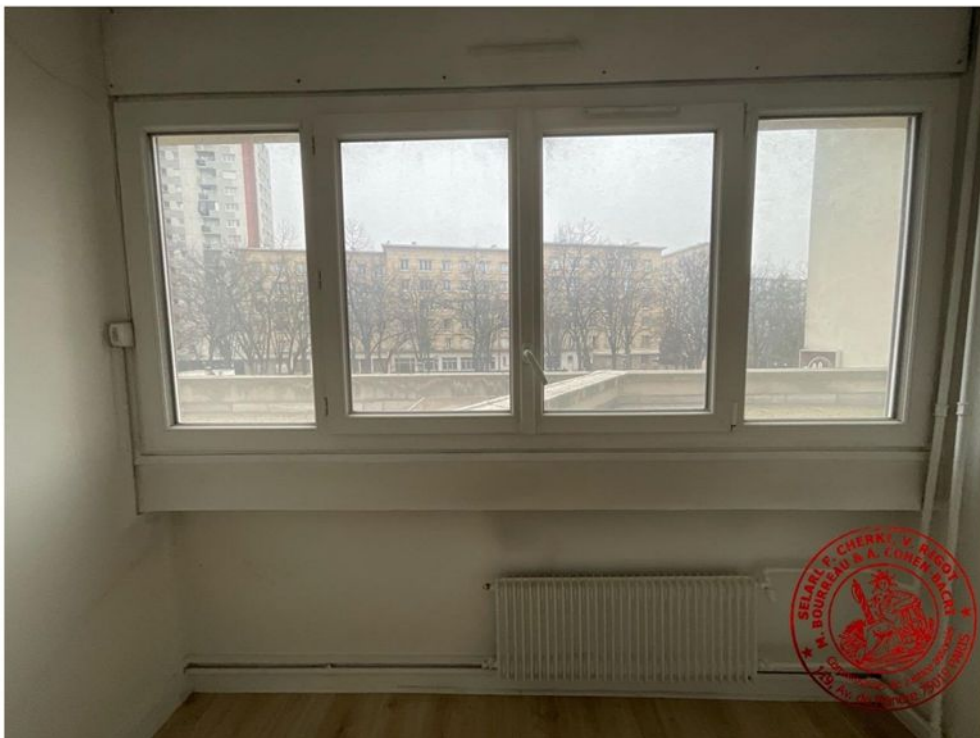
Le sol est revêtu d'un parquet à l'état d'usage.

Les murs sont revêtus d'une peinture blanche à l'état d'usage.

Le plafond est revêtu d'une peinture blanche à l'état d'usage.

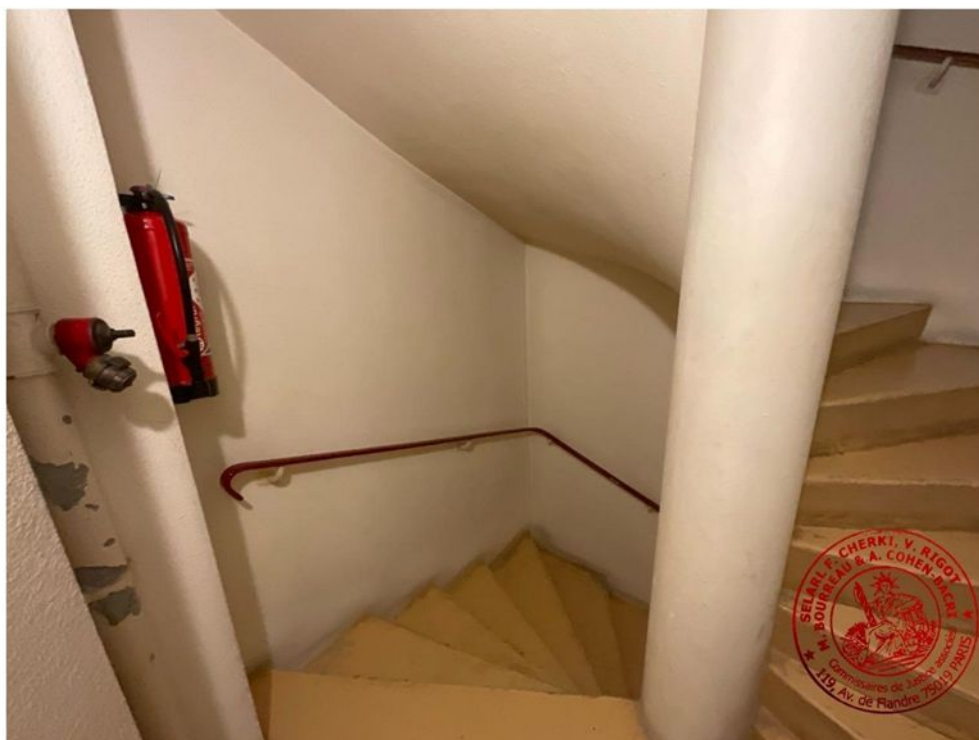
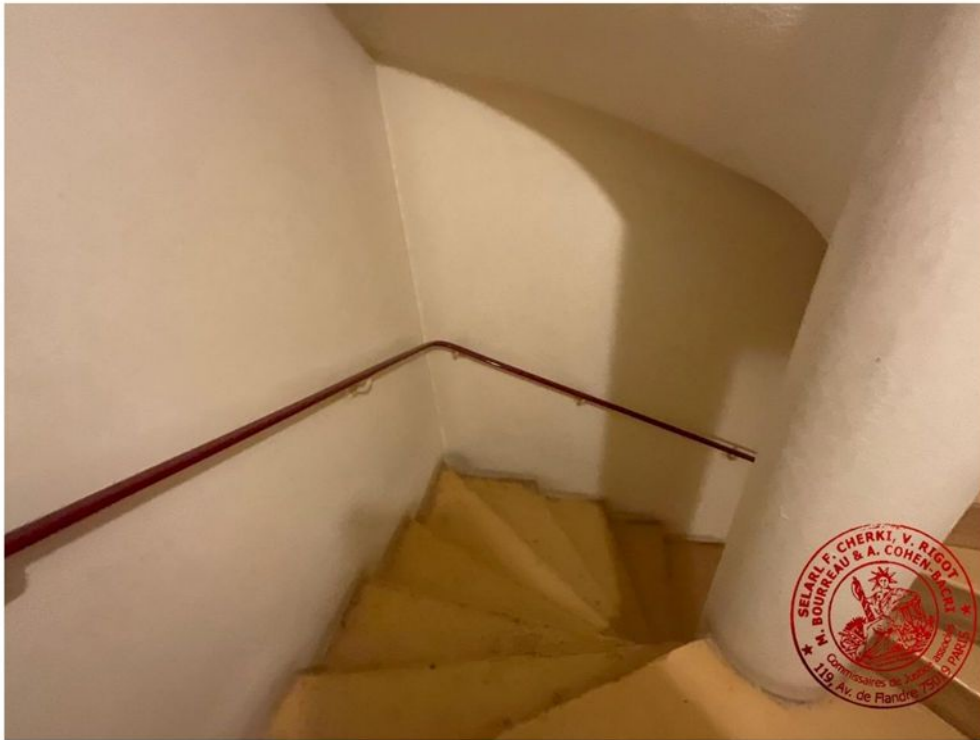
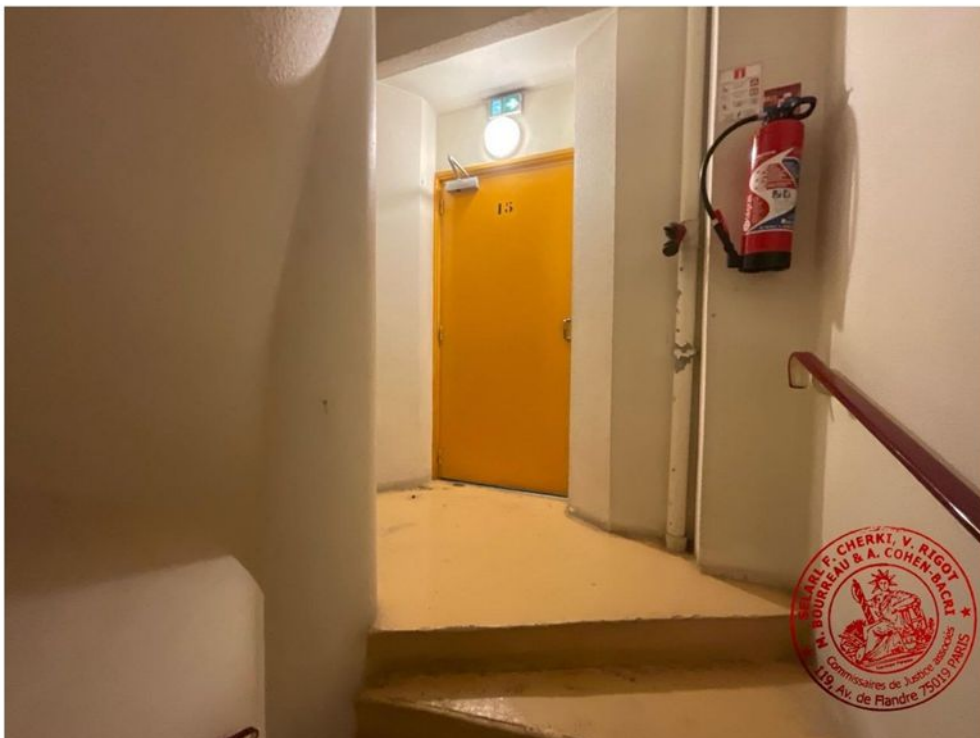
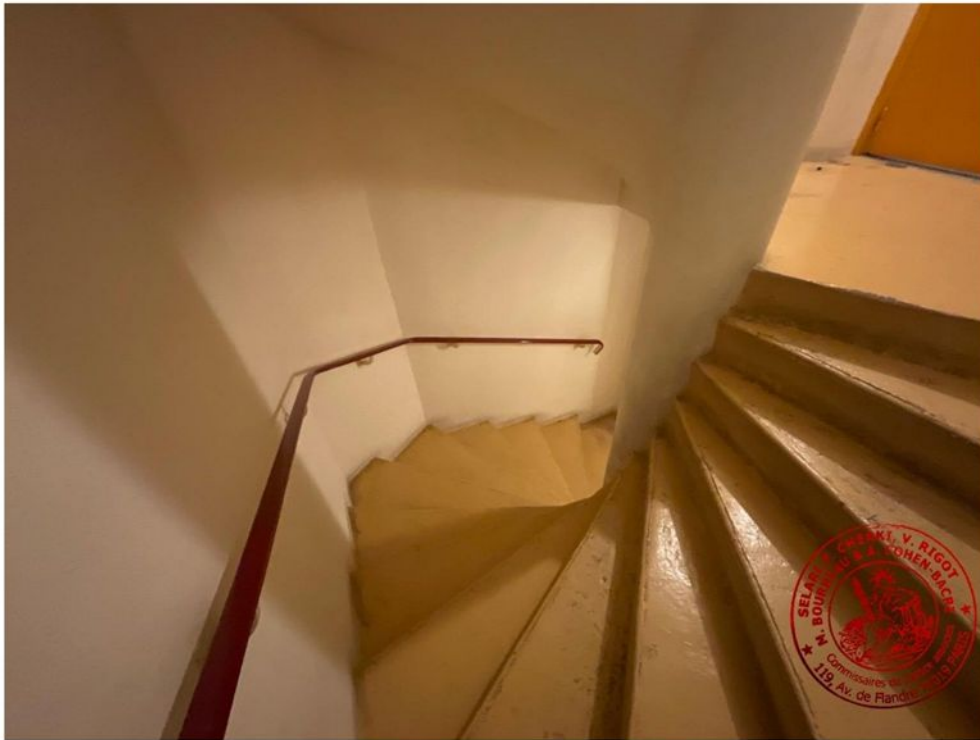
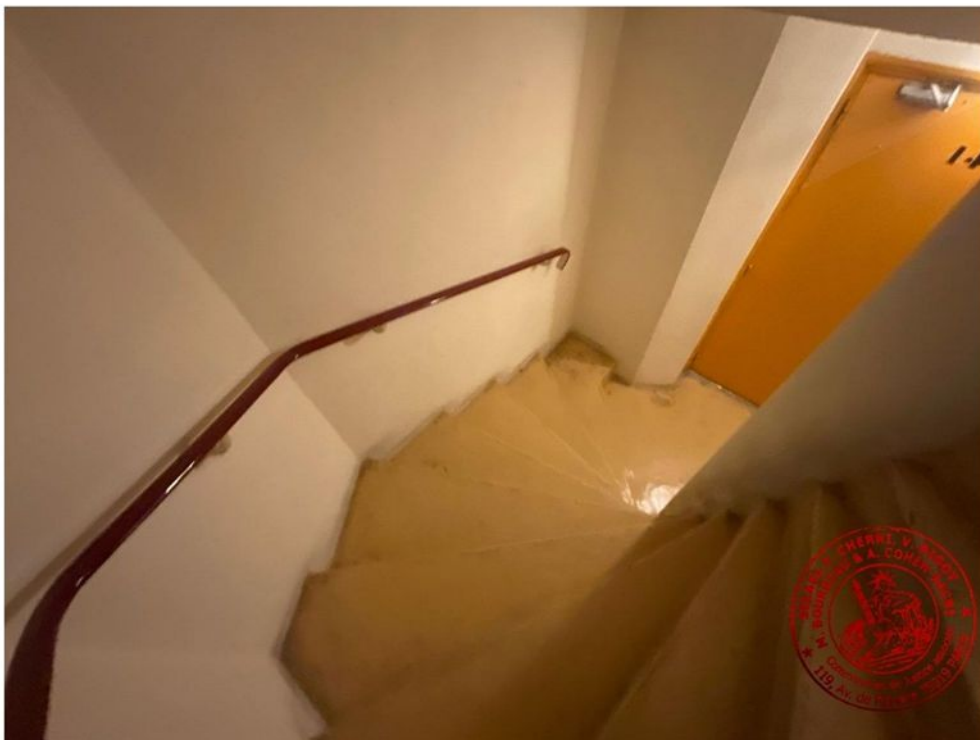
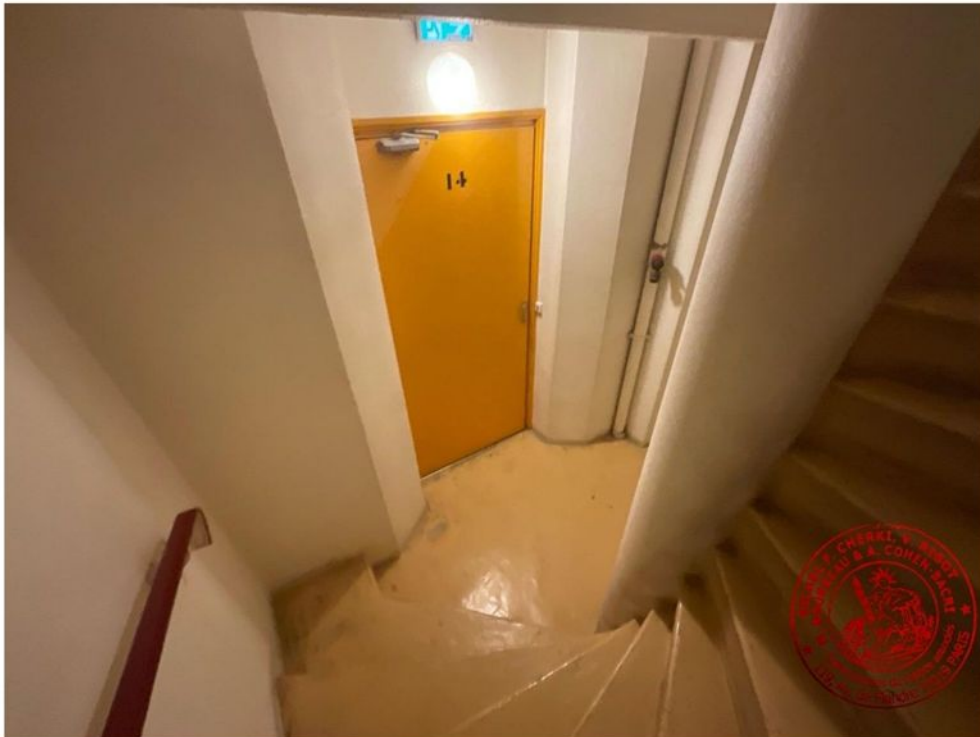
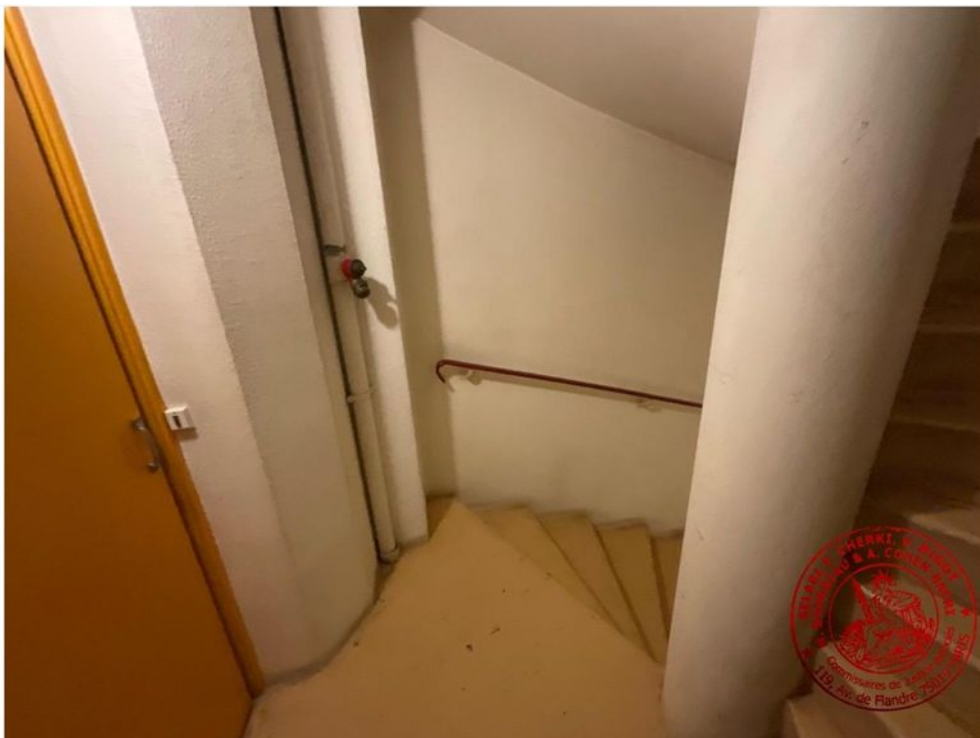
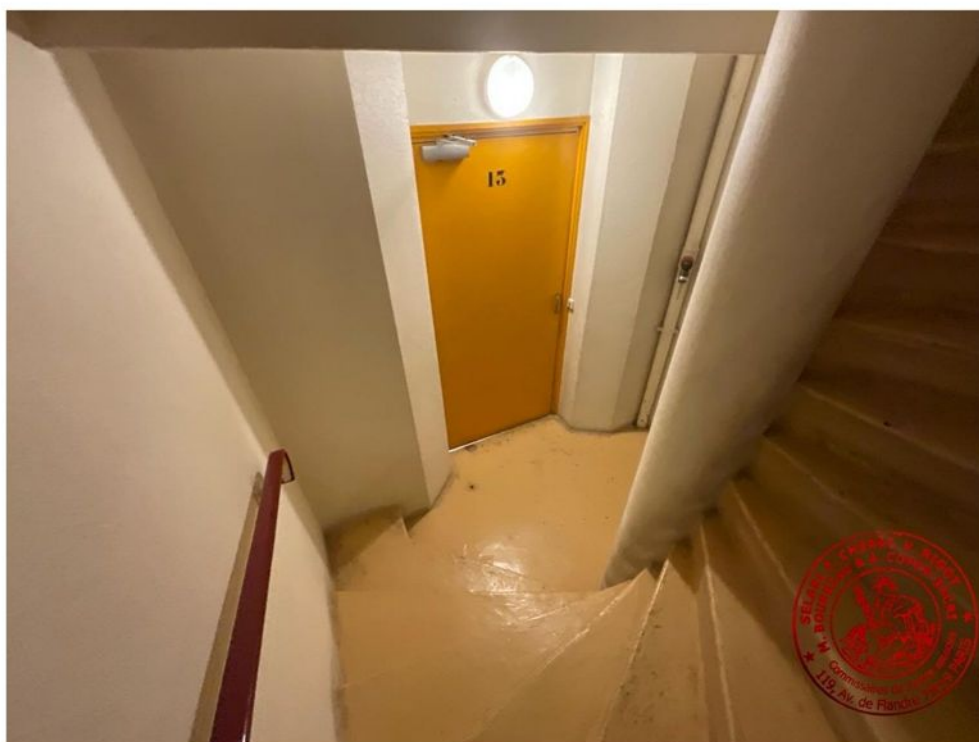
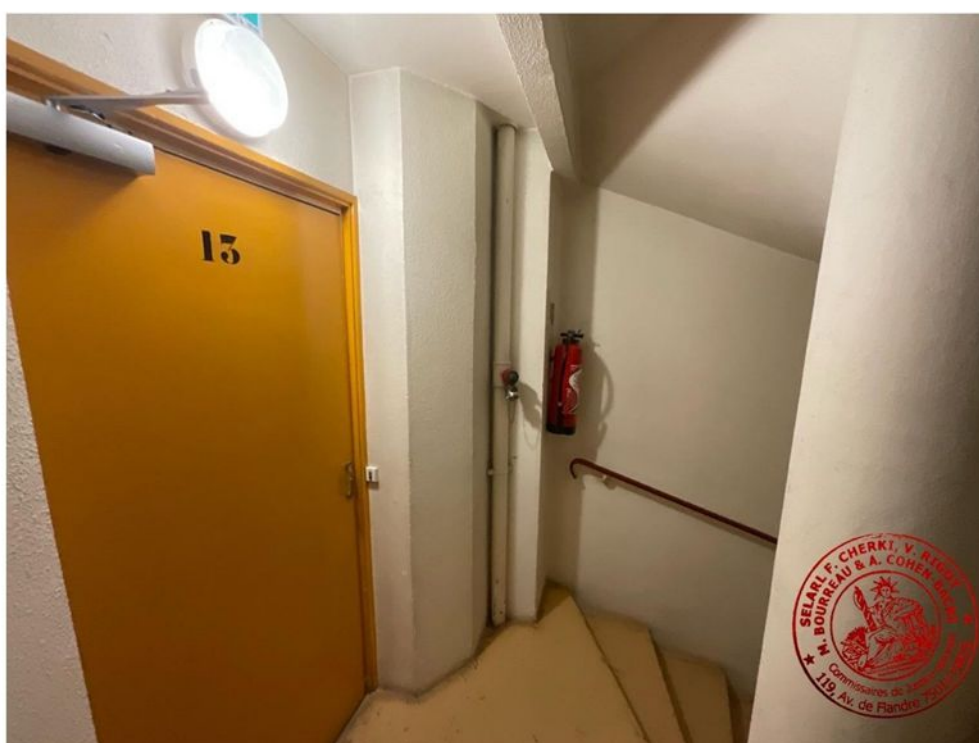
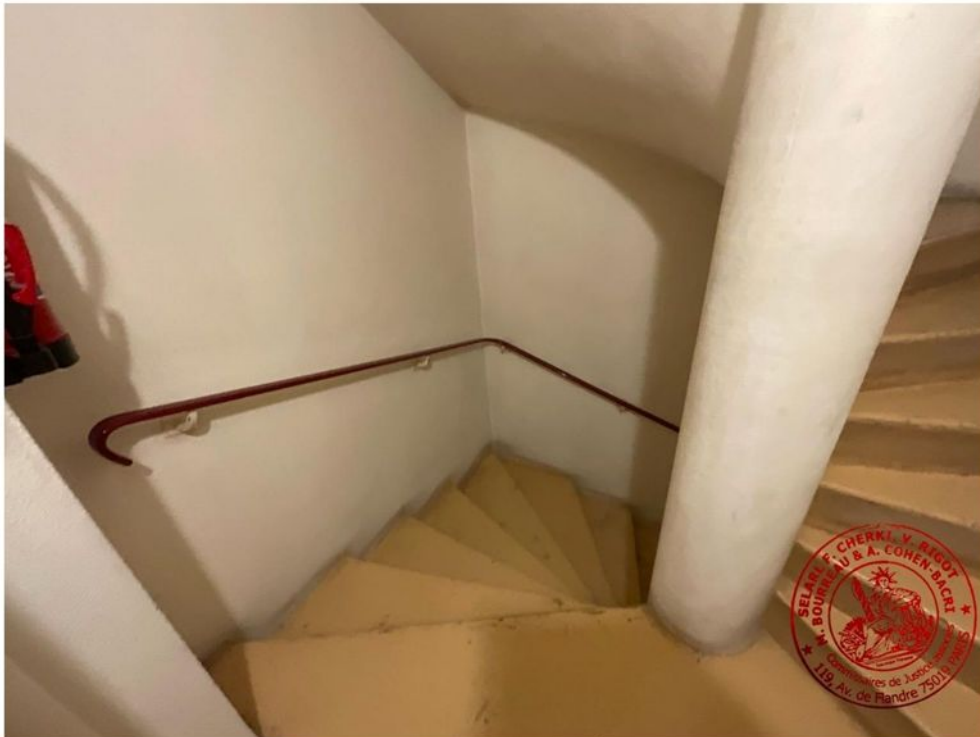
Les revêtements sont à l'état d'usage.

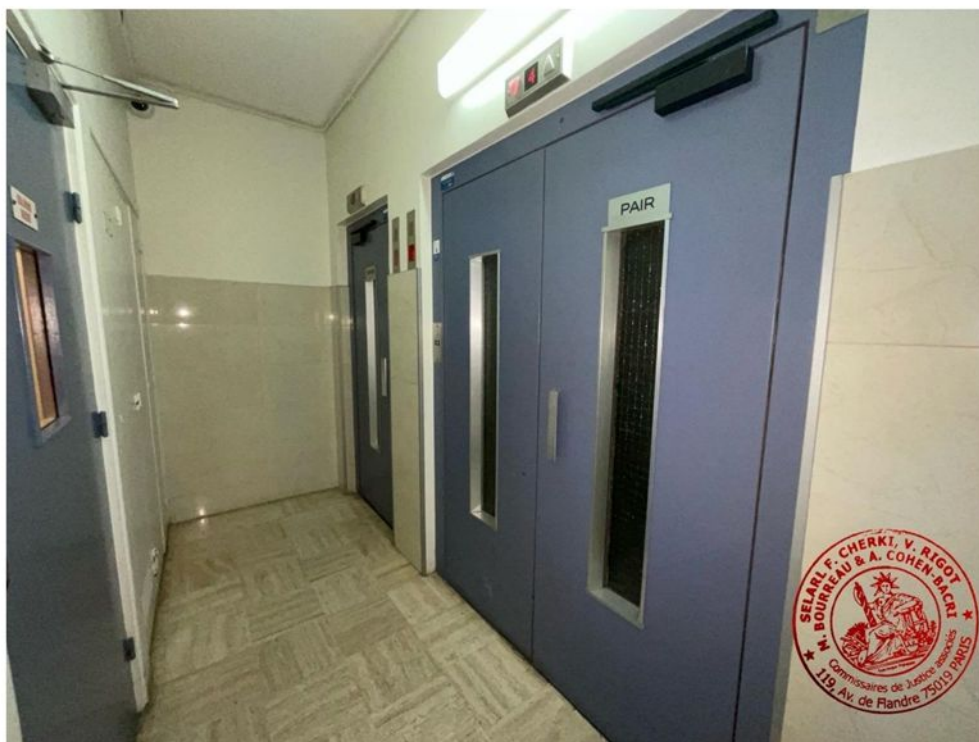
Photographie n°247.

Il existe deux ascenseurs desservant, les étages impairs et pairs.

Une porte donne accès à l'escalier. Celle-ci est sécurisée au moyen d'un verrou. La porte est fermée.

Le sas est sécurisé au moyen d'un vigik et d'un interphone.

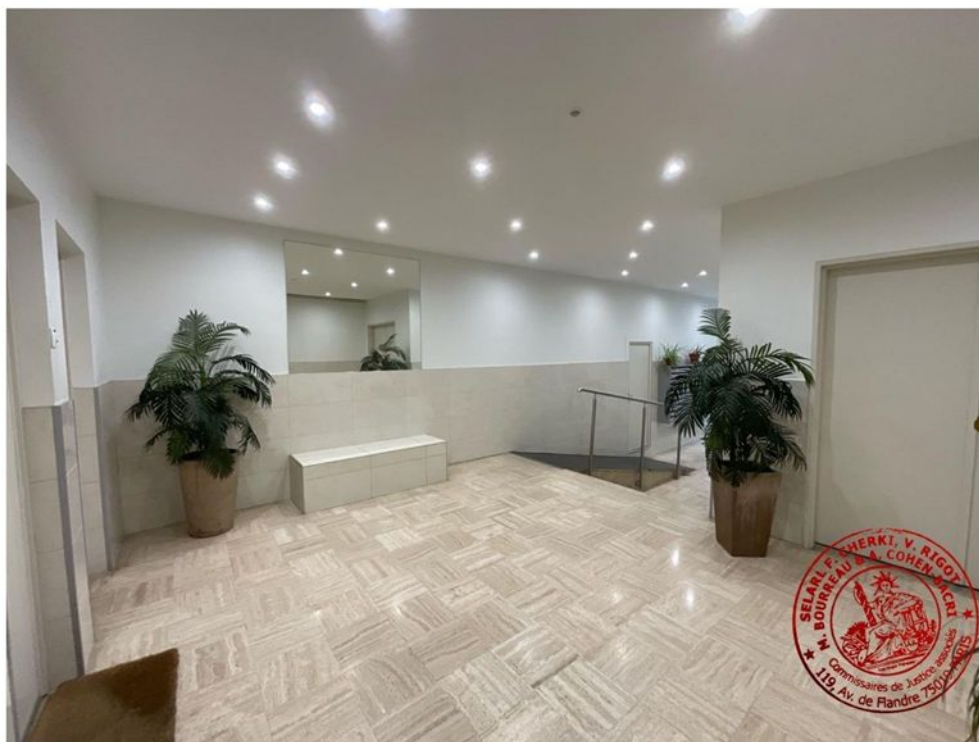
Photographie n°254.

Présence de la loge et d'un cabinet médical.

Le palier est sécurisé au moyen d'un badge et d'un code.

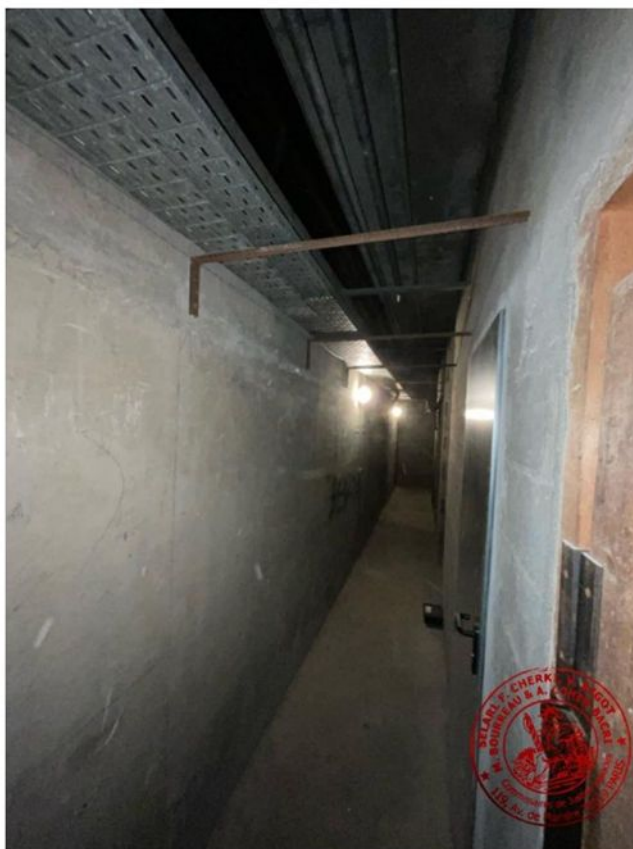
Photographie n°273.

Les parties communes au premier sous-sol sont sécurisées par trois portes verrouillées.

L'ascenseur mène au premier sous-sol. Le sous-sol est sécurisé par une clé.
