Note de synthèse

Adresse de l'immeuble
64 RUE DE L'ESSONNE
91000 EVRY

Dossier N° 2023-11-040 #A

Rapport de repérage des matériaux et produits contenant de l'amiante

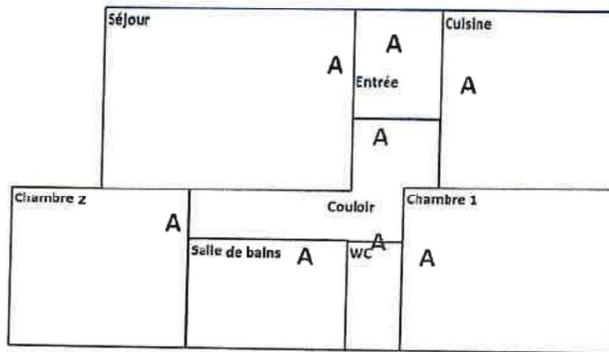
PLANCHE DE REPERAGE USUEL			<i>Adresse de l'immeuble :</i> 64 RUE DE L ESSONNE 91000 EVRY	
N° dossier : 2023-11-040 #A				
N° planche : 1/1	Version : 1	Type : Croquis		
Origine du plan : Cabinet de diagnostic			<i>Bâtiment – Niveau :</i> Appartement - 2ème étage

Document sans échelle remis à titre indicatif

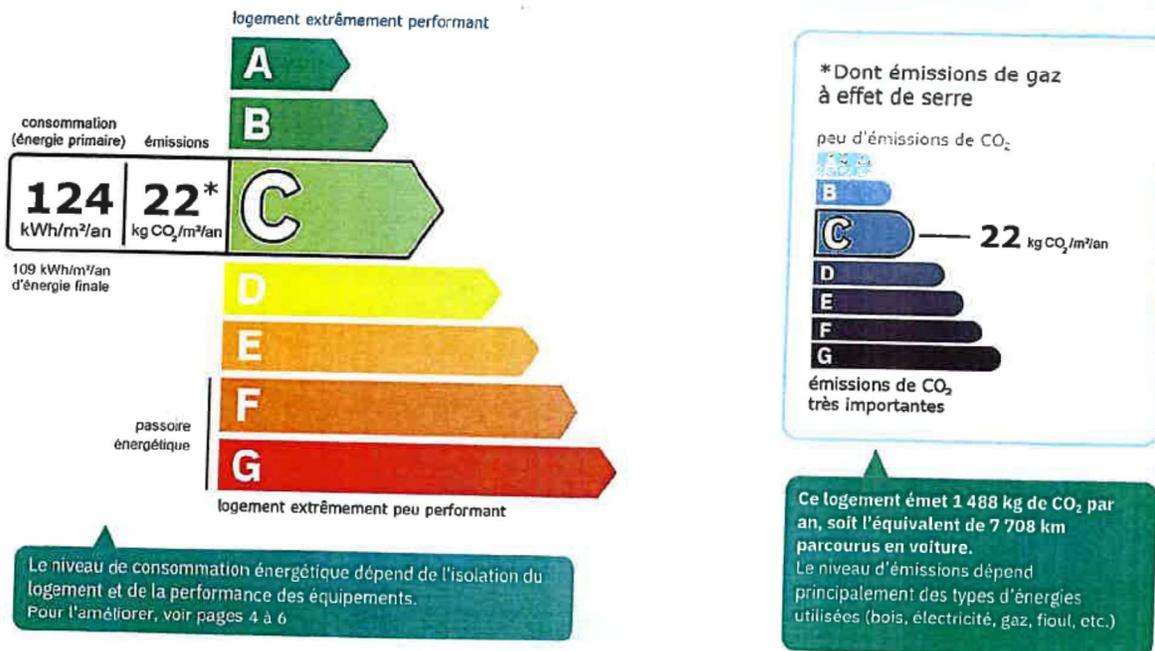
Performance énergétique et climatique

124 kWh_{EP}/m²/an

C

22 kg CO₂/m²/an
